### Ein Tagebruch beim Bau des Dettenbergtunnels und seine Bewältigung.

(Mitgetheilt von Sectionsingenieur Rampacher.)

Der Dettenbergtunnel (Schweiz. Nordostbahn, Linie Winterthur-Coblenz), welcher in einer Länge von 1800  $m$  dicht bei dem Städtchen Bülach die Wasserscheide zwischen Töss und Glatt durchbricht, liegt mit etwa 1500  $m$  seiner Ausdehnung in der Meeresmolasse, während auf 300  $m$  das Tunnelprofil ganz oder theilweise in Gletscherschutt fällt, welcher auf der Westseite des Berges in einer Einsenkung der Molasse abgelagert ist.

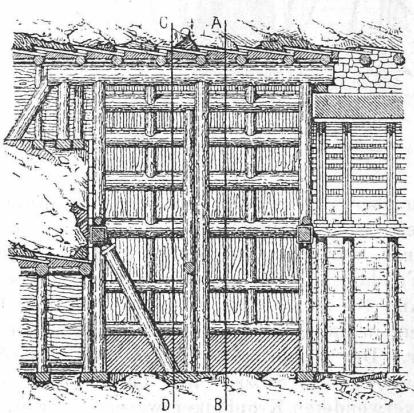
Fig. 8

Zunächst wurde der Schuttkegel abgetrieben und durch eine Bockwand abgesperrt (s. Fig. 5 u. 6). Gleichzeitig waren auf der Oberfläche des Berges die Ränder des Trichters und der Schacht theilweise eingefüllt worden, um kleineren Nachstürzen auf der Oberfläche vorzubeugen und das Gewölbe unter dem Schacht gleichmässig zu belasten. Mit dem Vortreiben des eigentlichen Stollens konnte am 18. Dezember begonnen werden. Da der Druck sehr gross war, mussten die Stollenkappen durch Bolzen in der Mitte provisorisch unterstützt werden. Am 27. Dezember, 11 Tage nach dem Einbruch, 9 Tage nach Beginn des Stollens erfolgte der Durchschlag und am 29. Dezember konnte der Betrieb mit Rollwagen durch den Stollen wieder aufgenommen werden und die Arbeit ihren normalen Fortgang nehmen. Die provisorischen Stempel unter den Stollenkappen waren durch Unterzüge zu beiden Seiten ersetzt worden (s. Skizze Fig. 8).
