Zeitschrift: Die Eisenbahn = Le chemin de fer
Herausgeber: A. Waldner
Band: 12/13 (1880)
Heft: 3

Artikel: Die Brücke über den Tay bei Dundee
Autor: [s.n.]
DOI: <https://doi.org/10.5169/seals-8504>

Die Brücke über den Tay bei Dundee.

Der Eisenbahnunfall im Vonwil bei St. Gallen

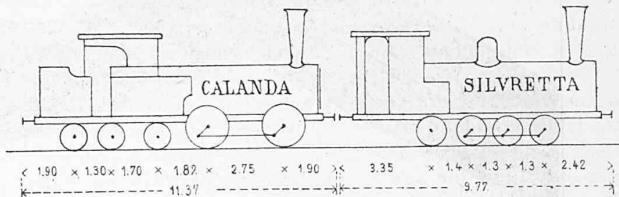
Als der aus 2 Locomotiven, 2 Güter-, 1 Gepäck- und 6 Personenwagen bestehende Zug um 11 Uhr 10 M. im Vonwil (Km. 81,5) der Wasserscheide zwischen Sitter und Steinach, 1,2 km. von Mitte Aufnahmestelle St. Gallen entfernt, ankam, entgleiste die Locomotive „Silvretta“, wurde vollständig um ihre senkrechte und halb um ihre Längsachse gedreht, so dass sie, das Kamin rückwärts gerichtet und in die rechtsseitige Einschnittsböschung eingebettet, in den rechtsseitigen Bahngraben zu liegen kam, die Räder der Bahnmitte zugekehrt. Die Locomotive „Calanda“ glitt links ab und bohrte sich tief in die linkseitige Einschnittsböschung ein, blieb aber aufrecht stehen, mit starker Neigung nach vorn. Der Güterwagen 1233, der Gepäckwagen 941 und der Personenwagen 114 stauten sich, stiegen mit Puffern und Plattformen aufeinander und wurden an Gestell und Kasten stark beschädigt. Die vordere Wand, hauptsächlich die rechte Ecke des Personenwagens 114 wurde durch den Gepäckwagen eingedrückt, wodurch vorwiegend die Verletzungen der auf der ersten und zweiten Bank sitzenden Passagiere veranlasst wurden. Die rückwärts stehenden Wagen erlitten keine besondern Beschädigungen. Ueber die gegenseitige Lage der Fahrzeuge gibt die beigefügte Ansicht die beste Auskunft. Das aus Stahlschienen bestehende Geleise zeigt verschiedengradige Verbiegungen und drei Schienenbrüche. Beschädigung an Schwellen und Bahnkörper auffallend gering.
