**Artikel:** Einsturz eines Betongewölbes beim Bau der griechischen Eisenbahn  
**Autor:** [s.n.]  
**DOI:** <https://doi.org/10.5169/seals-12917>

## Einsturz eines Betongewölbes beim Bau der griechischen Eisenbahnen.

### Eingestürzte Betonbrücke auf der Theilstrecke Piräus-Korinth der griechischen Eisenbahnen.

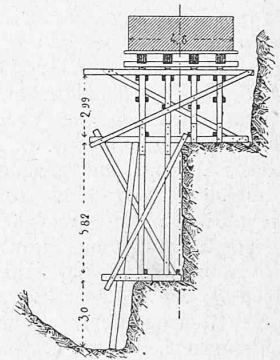
Fig. 4. Widerlager.

Es darf hier ein Vorfall, der bei der Bauausführung eintrat, nicht unerwähnt bleiben: Nachdem die Betonirung bereits ca. 4 m über Widerlager war, bewirkten schlechte Auflagerung und unexacte Zimmerarbeit der ersten 3 Pfostenreihen bei beiden Widerlagern den Riss *aa* (Fig. 1 & 4), der sich in senkrechter Richtung quer durch das Gewölbe zog, und an seinem oberen Ende, nachdem die Bewegung durch Verbesserung der Auflagerungen aufhörte, ca. 1 cm Oeffnung zeigte und nach unten auf 0 auslief.

pfer Betonsätze (*abg*) zur Verstärkung angebracht nach Fig. 1 & 4, welche auch zeigt, wie sich beim Zusammenbruch der Betonbogen vom Widerlager ablöste (*bcdef*).

Diese Risse wurden mit einem Cement sorgfältig ausgegossen, und es wurden überdiess unter und über die Käm-

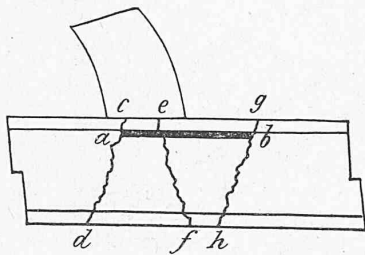
Bei aufmerksamer Besichtigung der Stirnen fand man nun am Verputz der Abfassung, und zwar sowohl berg- als meerseitig, zwischen Stirne und Estrados an der Stelle, wo der dem Gewölbescheitel näherliegende Sparbogen aufsitzt und die Drucklinie des Eigengewichtes eine Kantenpressung von 15 kg pro  $\text{cm}^2$  verursacht, einen Längriss nach *ab* nebenstehender Skizze, der während der Wegnahme der letzten Reihe Keile entstanden war. Die Untersuchung ergab, dass der Längriss nicht in den Betonkörper eintrat, sondern sich durch Looslösen des Verputzes gebildet hatte, jedoch zeigten sich nachher an derselben Stelle auf ca. 1 m Stirnlänge verschiedene normal zur Leibung gerichtete feine Risse nach *cd*, *ef* und *gh* der Skizze, welche auch in den innern Beton reichten. Wegen einbrechender Dunkelheit wurde nun die Ausschalung unterbrochen, um den folgenden Tag unter Aufsicht des bauleitenden Ingenieurs beendet zu werden.

Bei der Untersuchung der Stirnen und Widerlager, vor Wiederbeginn der Arbeit am folgenden Morgen, zeigten sich die am Abend vorher beobachteten Risse vergrößert; ausserdem hatten sich dieselben Risse in der rechten Bogenhälfte beim Auflager des Sparbogens gebildet, und an beiden Orten konnte ein Riss verfolgt werden, der sich in die Uebermauerung hinaufzog. Widerlager und übriger Bogen waren frei von Rissen, also auch die oben erwähnten Stellen, wo in Folge Nachgebens der Unterstützungspunkte der Beton im Anfang abgerissen war.
