Bericht über die Mönchensteiner Brücken-Katastrophe.

Dem Vorsteher des schweiz. Post- und Eisenbahndepartements erstattet von den technischen Experten
Prof. Ritter und Tetmajer.

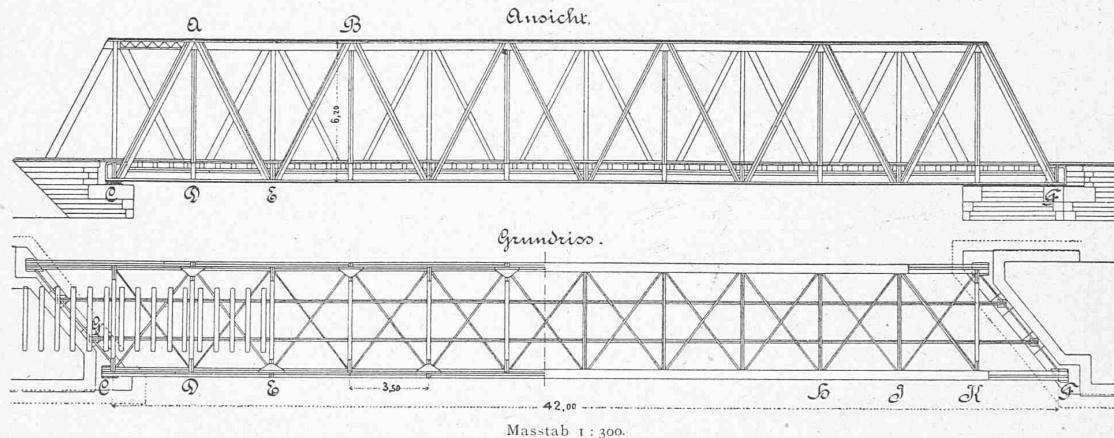
Fig. 4 und 5. Ansicht und Grundriss.

Die Hauptträger der Brücke gehörten dem einfachen, statisch bestimmten System *Warren* mit steifen Knoten an. Sie zeigten folgende allgemeine Massverhältnisse (Fig. 4 u. 5): Ursprüngliche Gesamtlänge $42,810 \text{ m}$ Gesamtlänge nach dem Einlegen der Rollenlager $42,960 \text{ m}$ Trägerhöhe zwischen den Gurtlamellen $6,200 \text{ mm}$ Schwerpunktsabstand der Gurtquerschnitte

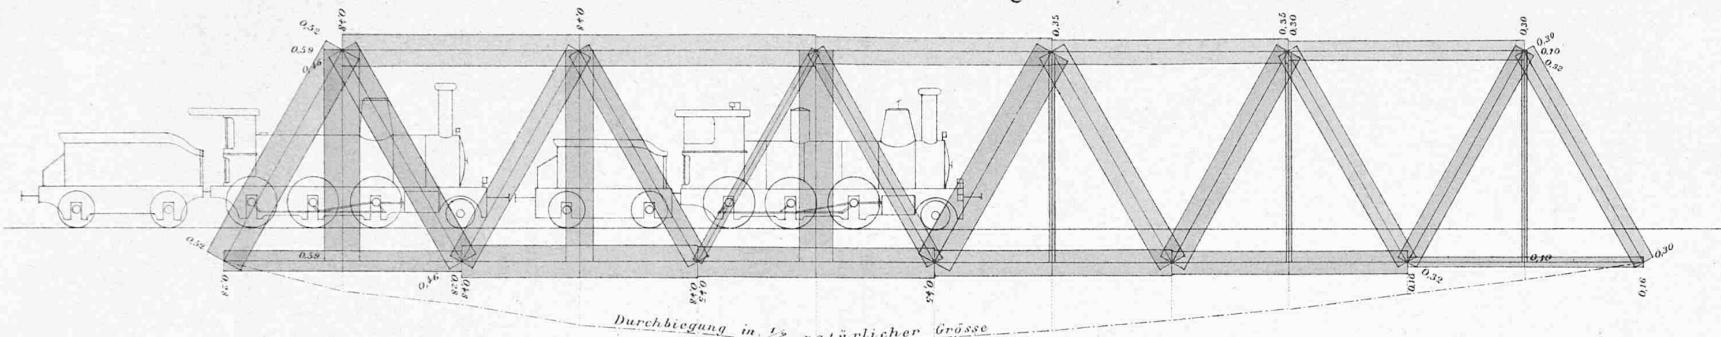
Hauptspannungen.

In der zweiten Figur springen namentlich die hohen Spannungen in die Augen, welche die untere Gurtung an den belasteten Knotenpunkten auszuhalten hat. Sie röhren daher, dass die Hängeisen infolge ihres kleinen Querschnittes sich verhältnissmässig stark ausdehnen, so dass die untere Gurtung eine wellenförmige Gestalt annimmt, wie auch aus der (oben eingezzeichneten) Durchbiegungskurve hervorgeht. Durch die Steifigkeit der Schwellenträger werden zwar diese Spannungen etwas gemildert; doch ist nicht zu bezweifeln, dass die untere Gurtung an den Knotenpunkten bei jedem über die Brücke fahrenden Zuge beträchtliche Verbiegungen aushalten musste. Die zahlreichen seitlichen Ausbauchungen, welche das Stehblech des Untergurts in der Nähe der Knotenpunkte erlitt, mögen hierin ihre Erklärung finden.

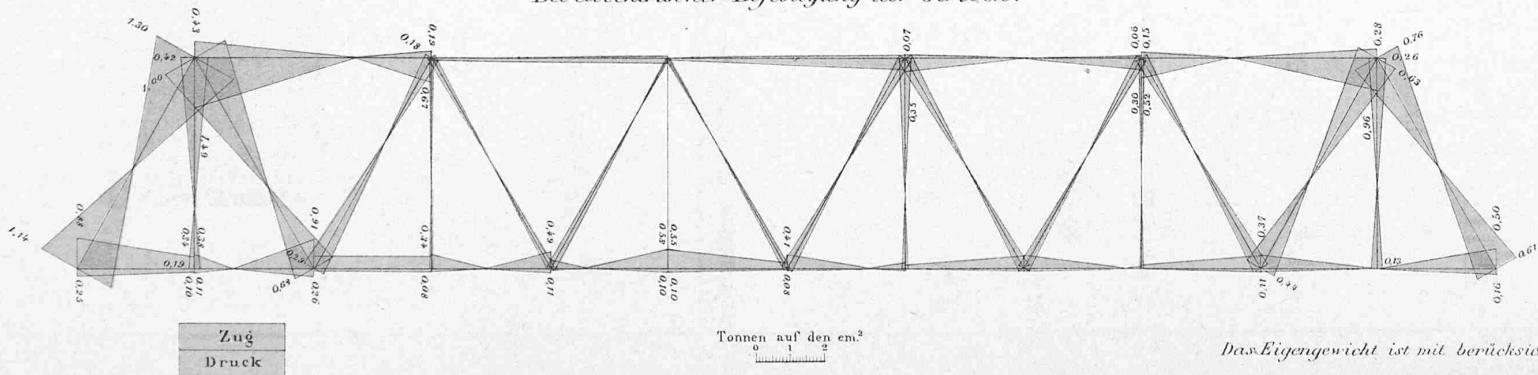
Bei exzentrischer Befestigung der Streben

Besondere Beachtung verdienen die durch die dritte Figur dargestellten Spannungen. Man sieht auf den ersten Blick, dass die Nebenspannungen infolge der exzentrischen Strebenbefestigung bedeutend grösser werden und namentlich in der Nähe der Auflager eine bedenkliche Höhe erreichen. Für die erste Strebe beträgt die Hauptspannung

0,52, die Nebenspannung am oberen Ende 1,30 t. Die Summe beider Spannungen übersteigt bereits die Elasticitätsgrenze des Eisens. Die zweite Strebe hat am oberen Ende eine Spannung von $0,46 + 1,00 = 1,46$ t auszuhalten. Auch in den Gurtungen geht die Summe beider Spannungen mehrfach über 1 t hinaus, und nicht selten wechselt die Hauptspannung durch das Hinzutreten der Nebenspannung ihr Zeichen.

Die dargestellten Spannungen sind noch nicht die grössten, die überhaupt auftreten; bei vollständiger Belastung der Brücke sind sowohl die Haupt- als die Nebenspannungen zunächst den Widerlagern noch um 15—20% grösser. Es ist hiernach nicht zu zweifeln, dass zum mindesten in der ersten und zweiten Strebe, vermutlich auch mehrfach in den Gurtungen, die Elasticitätsgrenze des Materials wiederholt überschritten worden ist und demgemäß bleibende Verbiegungen entstanden sind. Mit diesen hohen Spannungen stehen auch die zahlreichen Brüche und Risse im Zusammenhang, welche sich beim Einsturze der Brücke in der Nähe der Widerlager dicht an den Knotenpunkten einstellten. (Vgl. Fig. 62 und 63, S. 9.)

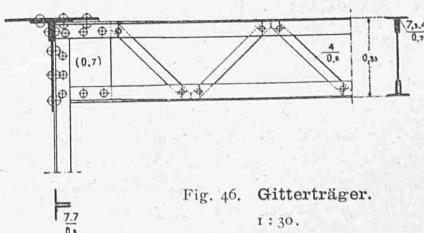
Fig. 46. Gitterträger.

Die Horizontalverbände. Die Brücke besass zwei Horizontal- oder Windverbände. Als Querriegel des unteren Verbandes sind die Querträger anzusehen. Die Querriegel des oberen Verbandes bestanden aus 35 cm hohen Gitterträgern (Fig. 46). Sämmliche Felder waren durch gekreuzte Winkeldiagonalen von $8/8/1$ cm versteift. Die Endfelder der Windverbände waren dreieckig, und zwar bestanden die schrägen Endverbindungen des untern Horizontalverbandes aus einem drei theiligen Winkel, welcher die Trägerenden über den Widerlagern mit den Enden der zwischen gelagerten Schwellenträger und diese unter sich verband. Beim oberen Windverbande waren die fraglichen Endquerverbindungen ebenfalls aus je einem 35 cm hohen Gitterstab gebildet; miñin waren sämmliche Knotenpunkte der oberen Gurtung unter sich verbunden. Die Windstreben waren an den Kreuzungsstellen überschnitten und an den Enden mittelst je drei Nieten von $2,4$ cm Schaftdurchmesser an den Gurlamellen der Tragwände befestigt. Sämmliche Gitterträger einschliesslich der schrägen Endverbindungen der Obergurten bestanden aus vier $7,5/4,5/0,7$ cm starken Winkeleisen, deren Zwi schenraum durch $4,0/0,6$ cm starke Flachstäbe zickzackförmig ausgefüllt war. Zur Befestigung der Gitterträger an den Stehblechen der Obergurten dienten $0,7$ cm starke Anschlussbleche, die entweder zwischen die Winkel eisen der Hängstangen oder zwischen besondere, auf die Stehbleche befestigte Winkelabschnitte genietet waren. Die Anschlussbleche der beiden schiefen Gitterträger waren blass $0,4-0,5$ cm stark und des Raumangels wegen mit Schrauben an den Winkeln befestigt.
