Ueber die Ursachen des Einsturzes der Morawa-Brücke bei Ljubitschewo

Autor(en): **Tetmajer, L.**

Zeitschrift: **Schweizerische Bauzeitung**

Vortrag, gehalten im Zürcher Ingenieur- und Architekten-Verein von Prof. L. Tetmajer.

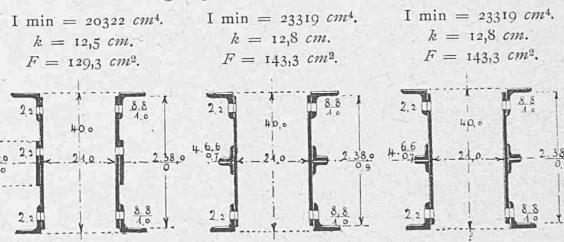
Fig. 25—27. Obergurt-Profile.

Einen durchgreifenden Querbruch erfuhr der Obergurt dieser Tragwand lediglich nur an der Knickungsstelle im vierten Fache. Der Untergurt dieser Tragwand ist bis auf die Winkeleisen der Endfäche, die an oder in Nähe der Anschlussbleche der ersten Zwischenknoten, stets aber an einer Nietstelle gerissen sind, fast vollkommen intakt geblieben.

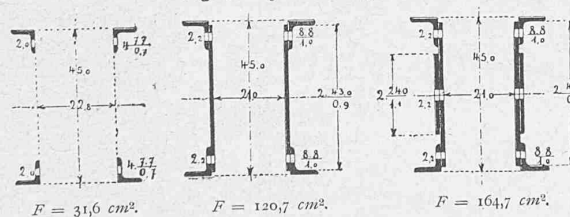
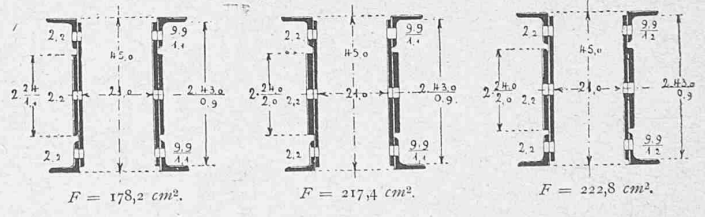
Fig. 28—30. Untergurt-Profile.

Knickscheinungen oder durchgreifende Pfostenbrüche liegen in der flussabwärts gekehrten Tragwand nicht vor. Zufolge Biegung sind lediglich einzelne [-Eisen der ersten,

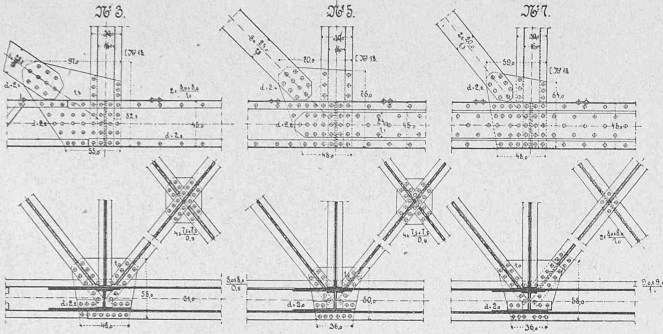
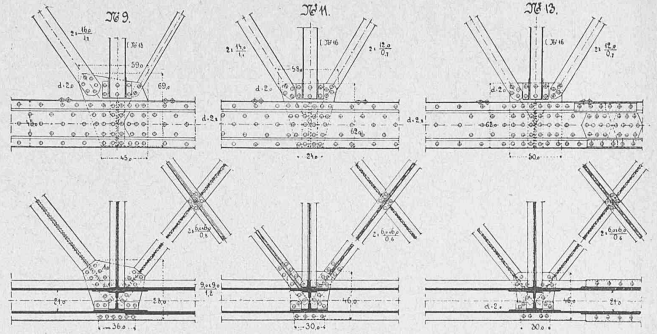
Knoten am Untergurt.

Haupttragwände aus dem Grunde ausgeprägt, weil der erste Zwischenknoten eine starke Bewegung flussabwärts vollführte, wobei der anschliessende Pfosten hart über dem Knotenblech am Untergurt einen durchgreifenden Querbruch erfuhr. Die beiden benachbarten Knoten (2 u. 3) zeigen gleichfalls flussabwärts gerichtete Bewegungsrichtungen, so dass der Obergurt, welcher in den mittleren Fächen fast vollkommen gerade geblieben ist und nur Spuren von Verdrehung zeigt, im 2., 3. und 4. Brückenfäche angenähert S-förmig verbogen erscheint, in seiner Gesamtheit vom 5. Fäche weg, eine polygonale Grundrissform erhielt, welche bis zum ersten zwischenknotig stetig gekrümmt verläuft. In

zweiten und dritten Zwischenpfosten meist hart über den Knotenblechen anrissig geworden.

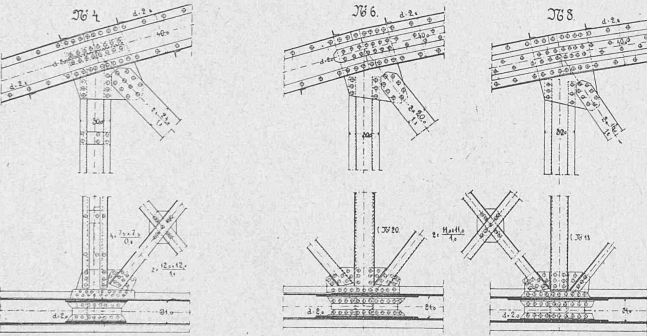
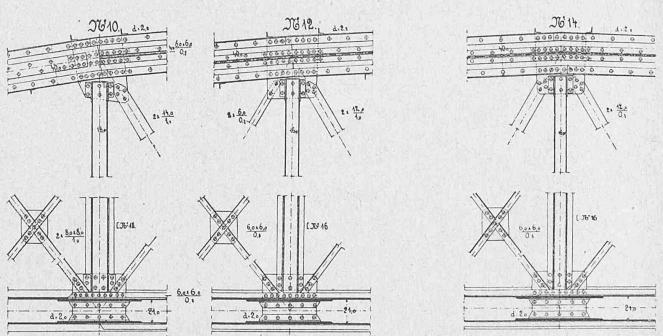
Knoten am Obergurt.

Aehnliche Formveränderungen und Beschädigungen erfuhr auch die stromaufwärts gelegene Trägerwand. Im ersten, an den Endständer über dem Flusspfeiler angrenzenden Fäche erscheint der Obergurt geknickt und tordiert. Der schräg flussaufwärts ausgewichene Endständer ist verbogen und schwach tordiert, wodurch wieder in regelrechter Aufeinanderfolge die zickzackförmig angeordneten Versteifungsbänder seiner Aussenfläche teils gerissen, teils geknickt sind. Die Gurtfragmente nähern sich an der Knickungsstelle bis auf etwa 3,0 cm und erreicht die grösste Verdrehung der Versteifungswinkel 45°. An der Knickstelle sind die obere und untere Gurtwinkel gebrochen oder anrissig angetroffen worden. Die Knickung des Obergurts ist in dem besprochenen Fäche charakteristischer, als in den übrigen Endfächen der

Im Endfäche am Widerlager ist der Obergurt der flussaufwärts gelegenen Trägerwand ebenfalls S-förmig verbogen und stark tordiert, ohne jedoch Querbrüche aufzuweisen; die grösste Winkeländerung der Gurtversteifungswinkel erreicht 45°. Der anschliessende Endpfosten ist analog dem gegenüberliegenden der flussabwärts gelegenen Tragwand mit seinem freien Ende flussaufwärts ausgewichen; er erscheint S-förmig verbogen und tordiert, wobei wieder seine im Zickzack angeordneten Versteifungsbänder teils gerissen, teils geknickt sind. Dank den mangelhaften Querträgeranschlüssen (vergl. Fig. 11) ist der beschriebene Endständer vom anstossenden Querträger gänzlich abgerissen, wobei nebst den Anschlusswinkeln auch das Querträger-
