Artikel: Essai à outrance d'une poutre parabolique du Système Considère
Autor: [s.n.]
DOI: <https://doi.org/10.5169/seals-24694>

Essai à outrance d'une poutre parabolique du Système Considère.

Description du Pont d'Essai.

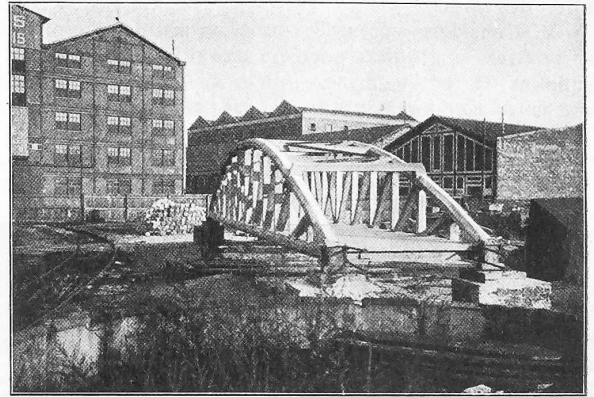
Fig. 3. Vue par bout du pont d'essai.

capillaires; en outre, dans le voisinage de trois noeuds des membrures comprimées, la couche extérieure du béton se fissura légèrement. En même temps les piliers qui supportaient le pont s'enfoncèrent inégalement dans le sol, mouvement que l'on put régler en partie en déchaussant les deux piliers qui tassaient le moins.
