Artikel: Essai à outrance d'une poutre parabolique du Système Considère
Autor: [s.n.]
DOI: <https://doi.org/10.5169/seals-24694>

Essai à outrance d'une poutre parabolique du Système Considère.

Henry Lossier, ingénieur civil,
Privat-Dozent à l'Université de Lausanne.

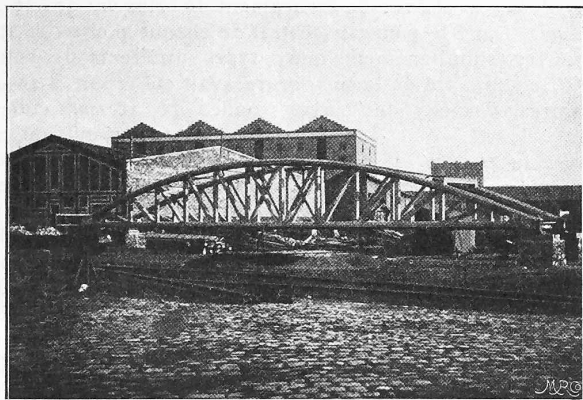
Fig. 2. Vue de face du pont d'essai.

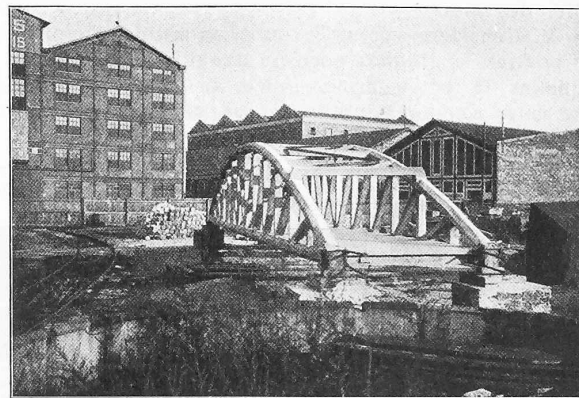
Vers le tiers de la portée à partir des culées, et dans la membrure tendue, on releva plusieurs fissures

Fig. 3. Vue par bout du pont d'essai.

capillaires; en outre, dans le voisinage de trois noeuds des membrures comprimées, la couche extérieure du béton se fissura légèrement. En même temps les piliers qui supportaient le pont s'enfoncèrent inégalement dans le sol, mouvement que l'on put régler en partie en déchaussant les deux piliers qui tassaient le moins.
