**Artikel:** Der Einsturz des Theaterdekorationsmagazins in Bern am 23. August 1905  
**Autor:** [s.n.]  
**DOI:** <https://doi.org/10.5169/seals-26151>

## Der Einsturz des Theaterdekorationsmagazins in Bern am 23. August 1905.

„Gutachten über die Ursachen des Einsturzes des Theaterdekorationsmagazins in Bern am 23. August 1905.

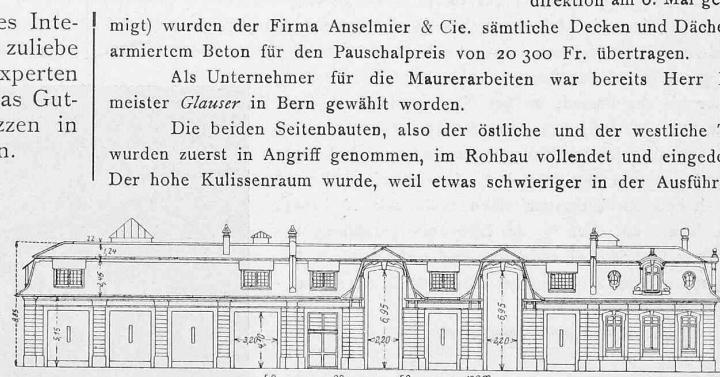
Abb. 3. Gesamtansicht des eingestürzten Gebäudeteils.

«Werden die Hauptträger des Daches über dem Kulissenraum von Osten nach Westen und ihrem Alter entsprechend mit I bis IV bezeichnet, so war Träger I mit dem östlich anliegenden zum Teil ganz frisch betonierten und noch eingeschalteten Deckenfeld stehen geblieben (Abb. 3 u. 5). Träger II, III und IV lagen alle bedeutend gekrümmmt, und zwar konvex

gegen Osten und gebrochen auf dem Boden. Dass die Decke zuerst nordwärts verschoben und sodann beim Stürzen nach Osten gezogen wurde, war offenbar und ist aus den Abbildungen ersichtlich. Abbildung 4 zeigt auch, wie fast alle Eisenstangen und Dachteile von der westlichen Feuermauer weggerissen wurden, ohne dieselbe, und auch nicht die Mauer der französischen Kirche, beim Stürzen sonst zu beschädigen (Abb. 3).»

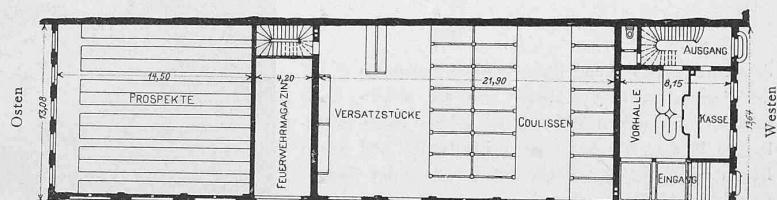
Abb. 2. Ansicht des Theaterdekoration-Gebäudes an der Nägeligasse.

c) Herr Ingenieur Lossier hat schon in seiner ersten Eingabe, namentlich aber bei der Ausarbeitung seines Ausführungsplanes den fünf grossen Oeffnungen des geneigten Dachteiles an der Nägelgasse (Abb. 2), sowie der Schwächung der sonst stark beanspruchten Hourdis durch die vielen darin einbetonierten hölzernen Latten und Klötzte nicht Rechnung getragen. Er mag darauf nicht ausdrücklich genug aufmerksam gemacht worden sein; er besass jedoch die Konurrenzbedingungen, welche des Einbetonierens von Latten und Holzteilen erwähnten, und hatte von den Ausführungsplänen des Architekten Einsicht genommen.
