**Artikel:** Die Verstärkung der Kirchenfeldbrücke über die Aare in Bern  
**Autor:** Rohn, A.  
**DOI:** <https://doi.org/10.5169/seals-32238>

## Die Verstärkung der Kirchenfeldbrücke über die Aare in Bern.

Von Professor *A. Rohn*, Zürich.

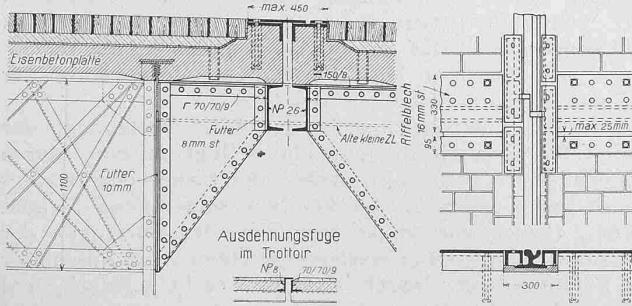
Abb. 13. Durchtrennung der Fahrbahn über den Hauptpfeilern 2, 8 und 14. — Maßstab 1:40

*Ausdehnungsfugen und Entwässerung der Brückenbahn.*  
 Die Brückenbahn ist, wie zum Teil aus Abbildung 13 ersichtlich ist, auf ihrer ganzen Breite über den Hauptpfeilern 2, 8 und 14 durchgetrennt worden; es mussten die Zwischen- und Hauptlängsträger, sowie die Pfeiler durchgeschnitten werden. Die Eisenbetonplatte der Fahrbahn besteht somit aus zusammenhängenden Stücken von je 86 m Länge. Die Trennungsfugen sind durch Riffelblech überdeckt und die Straßenbahnschienen haben dort Auszugsvorrichtungen erhalten. Der Hauptgrund dieser Durchtrennung der Brückenbahn lag jedoch in der unabhängigen Durchführung

des später dargestellten Bauvorganges für die Verstärkung der Bogenhauptträger. Die statische Wirkung der letztern wäre bei Durchführung der Eisenbetonplatte über den Hauptpfeilern zu unklar geblieben. Infolge dieser Durchtrennung üben die Belastungen des einen Bogenhauptträgers keine Rückwirkung auf den andern aus.

Zur Durchtrennung der Fahrbahn über diesen Hauptpfeilern mussten die Zwischenlangsträger der Fahrbahn durch Konsolen ersetzt werden (vergl. Abb. 13) und die eisernen Joche *P* in Höhe des neuen Pfeilerkopfes durchgetrennt werden, worauf die beidseitig anschliessenden Fahrbahnfelder durch Lagerplatten auf den Betonkern *Q* der Betonpfeiler (Abb. 14) abgestützt wurden. Neben diesen als Gleitlager, zur Aufnahme der lotrecht wirkenden Lasten, ausgebildeten Stützpunkten, sind in der Brücke längsaxe auf jedem Hauptpfeiler zwei weitere Lager *K* zur Übertragung der Windkräfte und zur Sicherung der Quersteifigkeit angeordnet (vergl. Abb. 16).
