Zeitschrift:	Schweizerische Bauzeitung
Herausgeber:	Verlags-AG der akademischen technischen Vereine
Band:	67/68 (1916)
Heft:	20
Artikel:	Einige Erfahrungen im Lehnenbau an der Südrampe der Lötschbergbahn
Autor:	Andreae, C.
DOI:	https://doi.org/10.5169/seals-33007

Einige Erfahrungen im Lehnensbau an der Südrampe der Lötschbergbahn.

Von Oberingenieur C. Andreae, Naters.

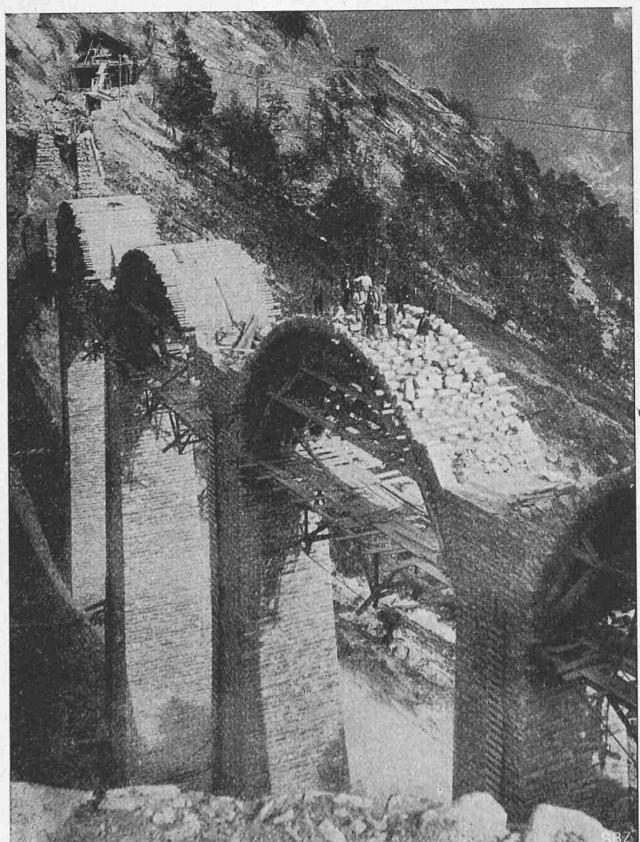
Abb. 21. Lüegelkinn-Viadukt im Bau.

In der Rhonetaltrecke ist der mächtigste Lawinenzug der *Lüegelkinn* (Km. 40,5) kurz unterhalb der Station Hohenn (auch „Hohen“ geschrieben). Nur selten geht diese Lawine nieder und zwar als nasse Grundlawine. Während der sechsjährigen Bauperiode kam sie nur einmal, am 20. Januar 1910, damals allerdings gewaltig, u. a. eine Dienstbahnbrücke wegriessend. Dieser Zug wird auf einem 50 m hohen Viadukt mit fünf Öffnungen zu 20 m l. W. überbrückt, der der Lawine freien Durchgang lässt (Abb. 21). Wegen eines kleinen Lawinenzuges musste auch das Portal, Seite Brig des Bietschtaltunnels II ob St. German besonders ausgebildet werden.

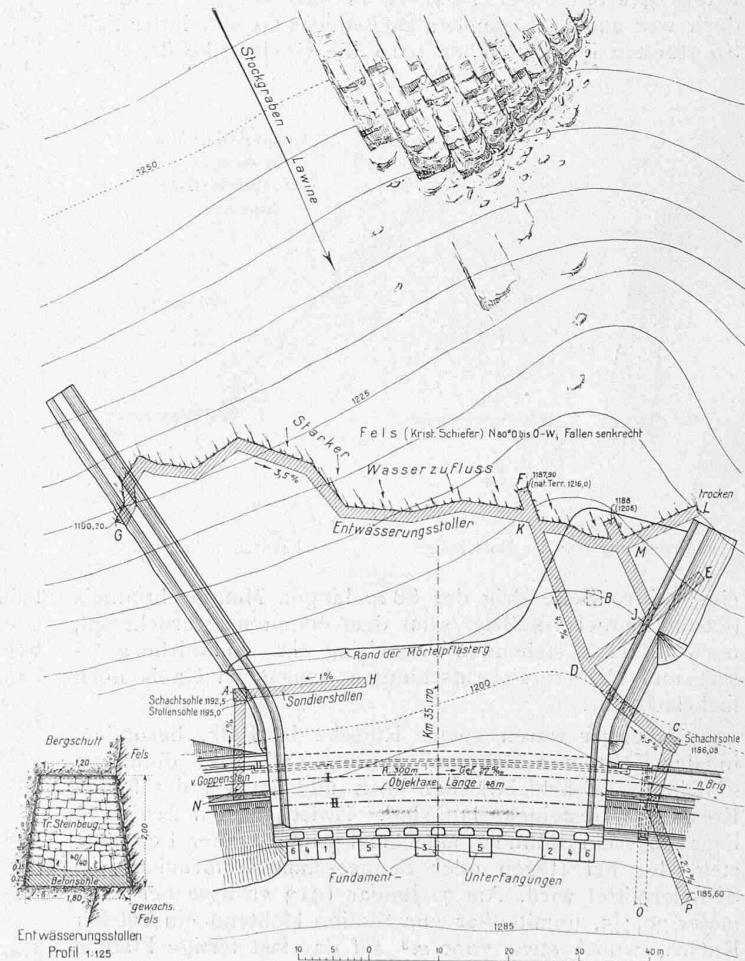
Abb. 31. Stockgraben-Galerie, Portal Seite Brig Ende 1911.

nommen. Die Oberfläche des Stockgrabenschuttkegels besteht aus Blöcken, zwischen denen man auf sandigem Kies mit Blöcken, etwas kleiner als die der Oberfläche, hinabfundierte. Im Herbst 1909 zeigten sich plötzlich Risse, vorerst Längsrisse, in der Abdeckung, sowie entsprechende Vertikalrisse in den Leitmauern über den Gewölbestirnen. Eine allgemeine Bewegung der Galerie machte sich bald bemerkbar, was die Bauleitung nach und nach zu folgenden Sicherungsmassregeln veranlasste:

Ende 1911 wurde das Gewölbe der Galerie, das zu sehr zerrissen und deformiert war, abgetragen. (Abb. 31 und 32). Vorgesehen war eine neue, leichtere Galerie aus armiertem Beton. Um aber vorerst die Wirkung der ausgeführten Sicherungsarbeiten abwarten und beobachten zu können, entschloss sich die Bauleitung, unter Benutzung der alten Widerlager, vorerst eine provisorische Galerie aus Holz herzustellen (Abb. 33 und 34) und später erst,

wenn mit Bestimmtheit die Beruhigung des Schuttkegels konstatiert sein wird, ein definitives Bauwerk zu erstellen. Die provisorische Galerie dient nun dem Betriebe und hat bis jetzt keine Bewegung gezeigt.
