Zeitschrift: Schweizerische Bauzeitung
Herausgeber: Verlags-AG der akademischen technischen Vereine
Band: 75/76 (1920)
Heft: 8

Aus der Praxis der Metallographie.

Von Bruno Zschokke, Prof. an der E. T. H.
Adjunkt der Eidg. Materialprüfungsanstalt.

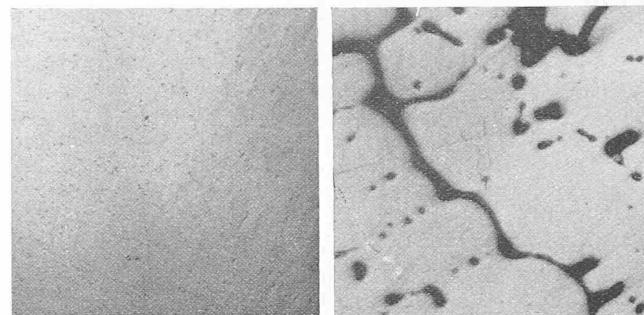
Abb. 32.

Die Abbildungen 32 und 33 betreffen *Kupfer*. Abbildung 32 ist ein normales gewalztes Kupfer von einem Trolleydraht, mit äusserst spärlichen und sehr feinen Einschlüssen von Kupferoxydul (Cu_2O), der am häufigsten

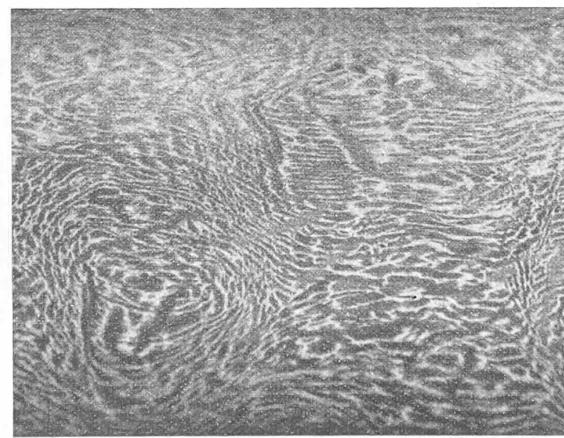
Abb. 30 (oben Rücken, unten Schneide) — Natürliche Grösse.

Die Abb. 30 und 31 zeigen in natürlicher Grösse zwei Sorten von *Damaststahl*, und zwar Abbildung 30 ein Stück einer echten alten persischen Damaskus Klinge. Dieser Stahl wird nach einem besondern, heute in seinen Einzelheiten noch nicht völlig bekannten thermischen Verfahren aus homogenem Stahl hergestellt. Dagegen zeigt Abbildung 31 einen modernen Damaststahl aus einer Waffenfabrik der Rheinlande, der je nach Bestellung, in bestimmter regelmässiger Musterung hergestellt wird. Es handelt sich hier offenbar um einen Schweissstahl, der aus verschiedenen Eisen- und Stahlsorten nach einem besondern, geheim gehaltenen Schweissverfahren erzeugt wird. Beide Proben gehören zu einer grösseren wissenschaftlichen Untersuchung über Damaststahl, über die auf ausdrücklichen Wunsch des Auftraggebers jedoch keine weiteren Mitteilungen gemacht werden können.

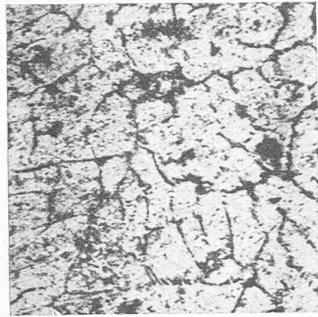
Abb. 35.

Aluminiumkristallen, umgeben von breiten dunklen Adern einer Legierung, die die andern Metalle enthält (Abb. 34). Im Gegensatz dazu zeigt ein gleichzeitig damit eingesandtes Stück Aluminium von guter Qualität nur wenig fremde Beimengungen und nur sehr feine dunkle Adern (Abb. 35).

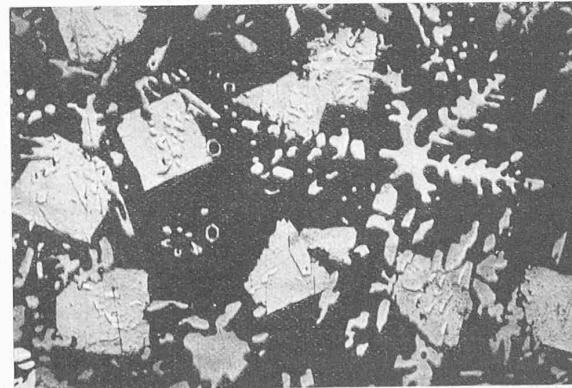
Abb. 36.

Zum Schluss sei in Abbildung 36 noch die Struktur eines Lagermetalls gezeigt, das die folgende Zusammensetzung aufweist: 8,33 % Kupfer (Cu); 86,23 % Zinn (Sn); 4,63 % Antimon (Sb); 1,33 % Blei (Pb) und Spuren von Eisen. Lagermetalle dieser Zusammensetzung zeigen drei Gefügebestandteile, nämlich würfelförmige, harte, weisse Kristalle der chemischen Verbindung Sb Sn, weisse, harte zu sechsarmigen Sternen gruppierte Nadeln der Zusammensetzung Sn Cu₃ und eine weiche Grundmasse, zur Hauptsache aus Zinn bestehend. Diese Zusammensetzung aus einem oder zwei harten Gefügebestandteilen und einer weicheren, plastischen Grundmasse wird gewählt, um auf diese Weise, so weit als möglich, zwei sich widersprechenden Anforderungen, die an ein Lagermetall gestellt werden, gleichzeitig gerecht zu werden. Denn einmal soll das Lager-
