Die Ausbesserung des durch Gipsquellen zerstörten Wasserstollens des Opponitzer Ybbskraftwerkes der Stadt Wien.

Von Ing. ED. BODENSEHER, Wien.

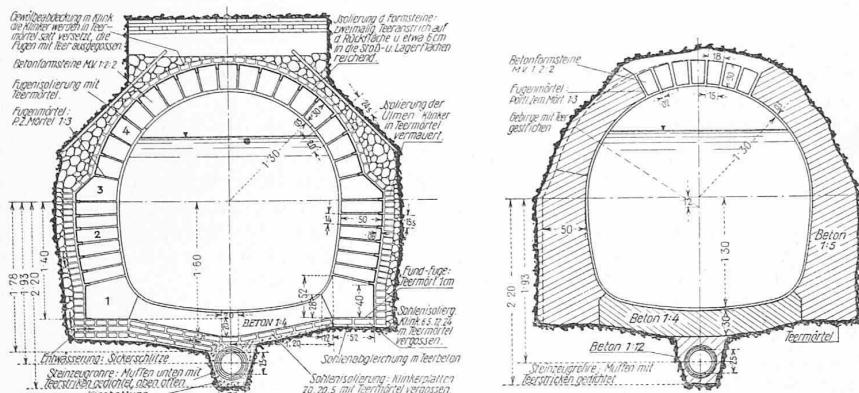
Die Bauleitung war sich von Anbeginn klar, dass es sich hier um eine ausserordentlich schwierige Arbeit handelte. Da bei Baubeginn der Elektrozement in Oesterreich noch nicht bekannt war, wurde das aus Abbildung 1 hergehende Profil gewählt. Es wurde versucht, die schädlichen Gipswässer vom eigentlichen Mauerwerk abzuhalten. Zu diesem Zweck wurde um den ganzen Stollen eine Steinpackung gelegt, um das Bergwasser in den Sohlenkanal abzuleiten. Durch Klinker, die in Teermörtel vermauert waren, wurde diese Steinpackung vom eigentlichen Betonmauerwerk isoliert. Das Mauerwerk bestand in den Strossen und in der Kalotte aus Betonformsteinen 1 : 2 : 2, in der Sohle aus einem Beton 1 : 4. In der Mitte unter der Sohle wurde ein Steinzeugrohr vom 25 cm l. W. verlegt, dessen Muffen unten mit Teerstricken gedichtet waren, während sie oben offen blieben, um das aus der Kiesbettung kommende Wasser aufzunehmen. Die Arbeiten wurden mit grösster Sorgfalt durchgeführt und die Drainageleitung mittels Schächten solange wie möglich offen gelassen.

Abb. 1 und 2. Stollenmauerung in den Gipsstrecken (links) und in der Anhydritstrecke. — 1 : 80.
