Artikel: Der Bruch der St. Francis-Staumauern in Californien
Autor: Noetzli, F.A.
DOI: <https://doi.org/10.5169/seals-42486>

Der Bruch der St. Francis - Staumauer in Kalifornien.

Von Dr. Ing. F. A. NOETZLI, Ingenieur Consulent, Los Angeles, Cal.

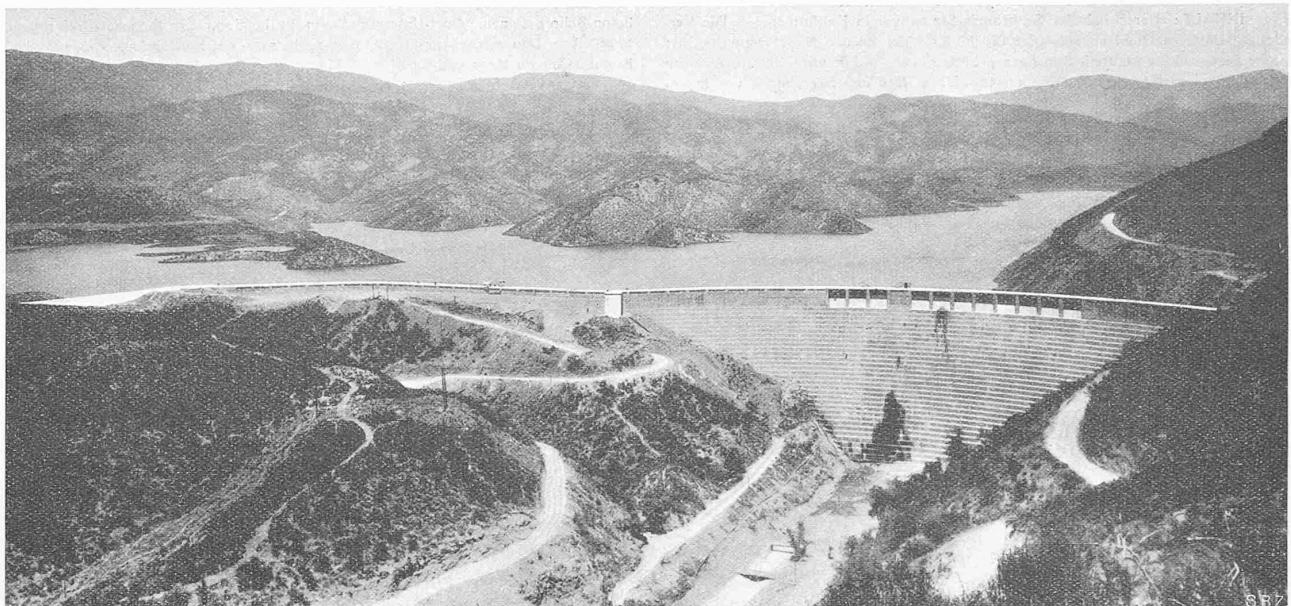
Die Talsperre war in den Jahren 1924/25 erbaut worden. Es war eine im Grundriss gebogene Beton-Gewichtsmauer von einer maximalen Höhe von 62,50 m (Abb. 1, 2 und 3, S. 194). Beide Flügel der Mauer sind eingebrochen. Seltsamerweise blieb ein etwa 25 m langes Mauerstück ungefähr in der Mitte der Sperre in voller Höhe stehen (Abb. 4 bis 7). Technische und gerichtliche Kommissionen sind an der Arbeit, die Ursachen des Einsturzes der Talsperre zu ergründen und die für das Unglück Schuldigen zur Verantwortung zu ziehen.

Abb. 1. Gesamtansicht der St. Francis-Staumauer aus Süden (Stausee auf etwa halbe Tiefe gestaut).

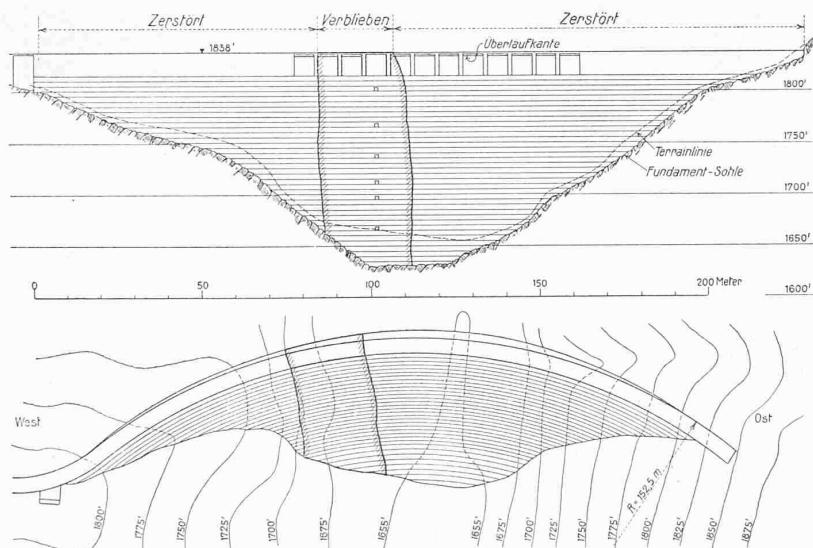
Abb. 2. Grundriss und Ansicht der Mauer. — Maßstab 1 : 2000.

An der Luftseite des stehen gebliebenen Mittelstückes der Mauer ist eine etwa 2,50 m dicke Platte abgesichert, die sich über die ganze Breite des Stückes und vom Fundament bis ungefähr zur halben Höhe der Mauer erstreckt. Diese Platte ist in den Abb. 2, 3, 5, 6 und 7 zu erkennen. Ihr oberer Teil wurde weggeschwemmt; der untere Teil dagegen ist durch einen Riss vom Mauerkörper abgetrennt, liegt aber noch am ursprünglichen Ort. Die Bruchfläche, wenigstens soweit sie sichtbar ist, ist neu.

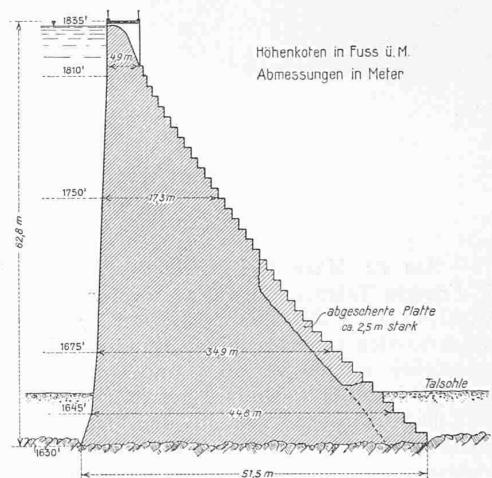
Abb. 3. Querschnitt 1 : 1000.
