Artikel: Strassenbrücke über die Maggia zwischen Locarno und Ascona
Autor: [s.n.]
DOI: <https://doi.org/10.5169/seals-44039>

Strassenbrücke über die Maggia zwischen Locarno und Ascona.

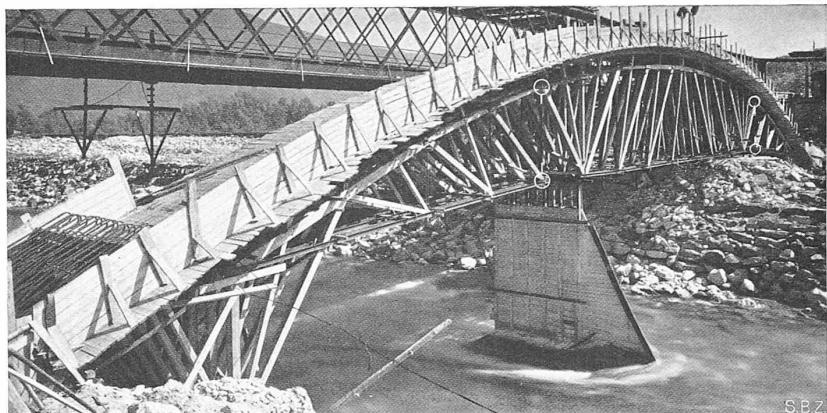
Das Lehrgerüst der neuen Brücke, eine Art Gerberträger mit rd. 36 m Länge des mittlern Konsolträgers und beidseitig eingehängten seitlichen Trägern von rd. 22 m Länge, ist entworfen vom Ingenieurbureau Klinke & Meyer (Zürich) und ausgeführt von Fietz & Leuthold (Zürich); Unternehmer des ganzen Brückenbaues ist die Tessiner Firma Gobba, della Torre & Cie. Wie den Abbildungen 5 und 6 zu entnehmen, handelt es sich um eine Konstruktion Howe'scher Bauart von einer gewissen Eleganz (Abb. 5); sämtliche Druckglieder sind aus Holz, alle rechnerisch bloss auf Zug beanspruchten aus Eisen. Der Windverband der Schrägenebenen wird ergänzt durch die, in einem gewissen Abstand über dem Obergurt der Fachwerkträger angeordnete Schalung für den Brückenbogen. In Abb. 5 haben wir die Gelenkpunkte der eingehängten Träger durch kleine Kreise gekennzeichnet. Der mittlere Konsolträger ruht rechts auf dem freigewordenen, bis ungefähr auf Geländehöhe abgebrochenen Mauerpfeiler der alten Brücke, links auf einer, ungefähr in der Mitte der Niederwasserrinne aufgestellten schmalen Stütze, bestehend aus sechs NP 40, von ungefähr 8 1/2 m freier Höhe; die Zwischenräume sind, wie den Bildern zu entnehmen, nur im untern Viertel ausbetoniert worden. Dieser Pfeiler ist wohl die schwächste Stelle des Gerüstes gewesen.

Abb. 5. Lehrgerüst der neuen Brücke, vom linken Ufer aus gesehen.

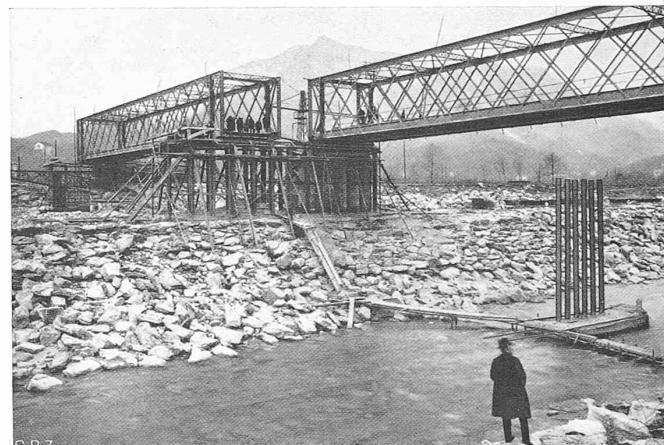
schien. Dem Bau vorgängig wurden die beiden alten Fachwerkträger um 9 m flussabwärts verschoben und dort auf kräftige Holzjoche gelagert, wie aus Abb. 4 zu erkennen.

Der Pfeiler des Lehrgerüstes ist in seinem Werden und Vergehen — man muss es wohl so nennen — dargestellt in den Abbildungen 7 bis 11, als Trümmerhaufen nach dem Einsturz in den Abb. 12 und 13. Wie Abb. 7 (ein Ausschnitt aus Abb. 4) zeigt, waren die in Abständen von je 1 m in einem betonierten Fundamentklotz steckenden sechs I-NP 40 von Anfang an nicht genau parallel zu einander, also nicht genau senkrecht gestellt. Die Verschalung für die vom Projektverfasser auf die ganze freie Höhe vorgesehene Ausbetonierung der Zwischenräume war, wie aus Abb. 5 zu sehen, ausgeführt worden. Eine der in diesem Sommer häufigen Hochwasserwellen hat dann die Schalung samt der Füllung weggespült, sodass am 21. Juli, nach vollendetem Einlegen der

Abb. 4. Verschiebung der alten Brücke am 22./23. Febr. 1930, vom linken Ufer aus. Rechts die Stützen des Lehrgerüst-Pfeilers in der N-W-Rinne.
