Artikel: Der gedrehte Turmhelm der alten Kirche zu St. Johann auf Davos
Autor: Häsler, G. / Baumann, E.F.
DOI: <https://doi.org/10.5169/seals-44717>

Der gedrehte Turmhelm der alten Kirche zu St. Johann auf Davos.

Von G. HÄSLER und E. F. BAUMANN, Arch., Davos.

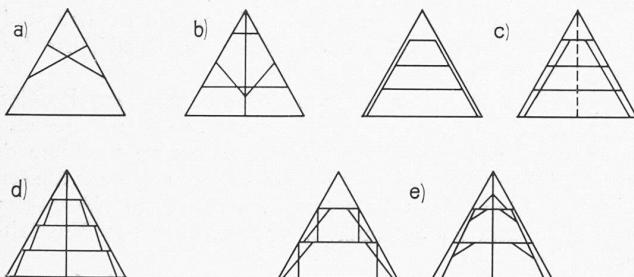
Abb. 2. Schema typischer Turmhelmsysteme.

In den sehr primitiven Konstruktionsarten a und b haben sich verhältnismässig am meisten Helme deformiert. Die bekanntesten Beispiele sind: Liebfrauenkirche in Halle a/S, zwei gleichgebildete „blaue Türme“, verbogen und verdreht; Severikirche in Erfurt, alle drei Helme verdreht; der Nikolaiturm in Erfurt ebenfalls. Hier sei bemerkt, dass kleinere Helme auch bei mangelhafter Konstruktion in der Regel nicht merklich deformiert sind. In diese Klasse gehören auch die Helme der Mollerschen Theorie. Dr. Ing. Gesteschi sucht zwar einige Vorteile heraus gegenüber anderen Bauarten (z. T. unbegründet), stellt aber doch fest, dass es sich um statisch unklare Konstruktionen handle.

Konstruktionsart c: Verdreht ist der Helm der Jakobikirche in Nordhausen. Der gleichkonstruierte und noch höhere Helm der Petrikirche daselbst hat seine Form nicht verändert, ein Beweis dafür, wie sehr flüchtige oder gewissenhafte Zimmermannsarbeit eine solche Konstruktion beeinflussen kann.

Konstruktionsart d: Die grossen Lübeckerhelme (Aegidien- und Marienkirche) sind verdreht und verbogen. In diesen Helmen wurden nachweisbar sehr früh nachträgliche Streben eingezogen, um weitere Drehung zu verhindern. Ähnliche Beispiele sind der Helm der Johanniskirche von Lüneburg (aus dem 15. Jahrhundert) und der stark nach Westen verbogene Helm der Liebfrauenkirche in Bremen. Auch Typus d bietet also noch nicht volle Gewähr. Zu dieser Bauart sei noch bemerkt, dass sich der viereckige Einbau besser bewährt hat als der achteckige.

Beste Gewähr bietet dagegen der richtig verstrebte „stehende Stuhl“ der Bauart e. Er geht auf die Binderkonstruktionen des Satteldachwerkes in süddeutschen Landen (besonders in der Schweiz) zurück. Der Helm der Stadt-kirche zu Marburg ist zwar auch verdreht und gebogen; die Verstrebung der Binder gegeneinander ist nämlich mangelhaft und eine durch den ganzen Helm durchgreifende Verstrebung fehlt überhaupt. Der Helm auf dem Südostturm der Marienkirche in Gelnhausen musste abgebrochen und neu aufgebaut werden, da er sich infolge unzulänglicher Konstruktion zu gefährlich gedreht und gebogen hatte. Im 16. Jahrhundert sodann bekehrt sich auch der deutsche Norden zu der Stuhlkonstruktion und leistet darin Vor-zügliches. Diese Konstruktion steigert sich innert weniger Generationen zu Höchstleistungen, wie die 50 bis 60 m hohen Helme zu Lübeck am Dom, an der Jakobikirche und ganz besonders an der Petrikirche es sind.

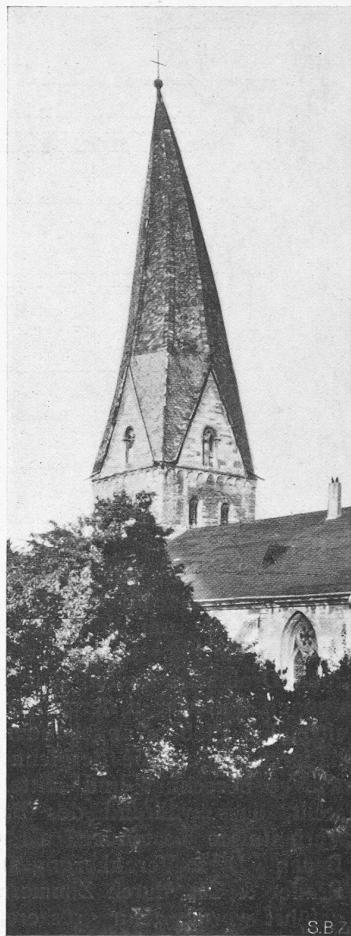
Abb. 3. Westturm zu St. Thomas in Soest, XII. Jahrhundert, Absichtlich schief gebaut.

struktionen und eigens eingespannte und gekrümmte Streben ermöglichen diese Konstruktion. Um die Absicht der Windung gleich zu dokumentieren, wurde der Helm von Süd nach Ost, also *gegen* den Uhrzeigersinn, gedreht. Von dieser Drehung mit oder gegen den Uhrzeigersinn sei später noch die Rede. Einen mit Absicht schiefgebauten Helm zeigt auch Abb. 3.

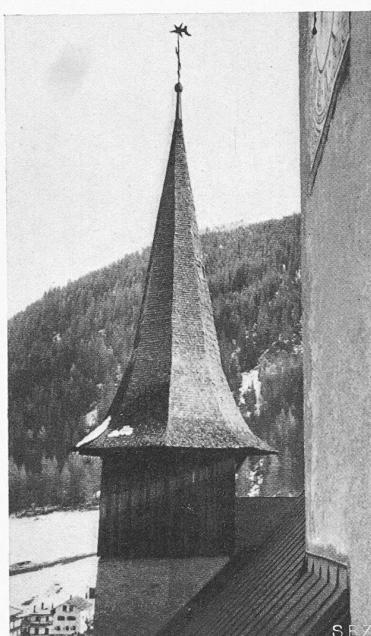
Abb. 12. Das alte Türmchen, erbaut um 1300.

An der Nordost-Ecke der Kirche erhebt sich der kleine alte Turm (siehe Abb. 12); der hatte schon zwei Jahrhunderten getrotzt, als der hohe errichtet wurde. Er hat ebenfalls eine stehende Stuhlkonstruktion, aber nach allen Seiten versteift und verstreb (siehe Abb. 13) und steht heute noch so grad und sicher da wie schon damals; seine Verdrehung beträgt bloss etwa 3° . An Vorbildern bewährter Konstruktion fehlt es also nicht. Aber nach bekannten Beispielen¹⁾ zu schliessen, mag der Erbauer des hohen Helms ein zugewanderter Tiroler mit weniger geschulten konstruktiven Begriffen gewesen sein. Sonst hätte er es wohl für die Versteifung der Binder bei Bügen bewenden lassen und hätte das viele Holz dieser Kreuzstreben verwendet zu einer Verriegelung und Verschwertung benachbarter Stuhlsäulen gegeneinander und einer durch den ganzen Helm durchgreifenden Verstrebung, analog der Bauart im alten Turm.
