Zeitschrift: Schweizerische Bauzeitung
Herausgeber: Verlags-AG der akademischen technischen Vereine
Band: 97/98 (1931)
Heft: 11

Dammdichtung mittels Zement-Einspritzung.

Von Oberingenieur E. MEYER, B. K. W., Bern.

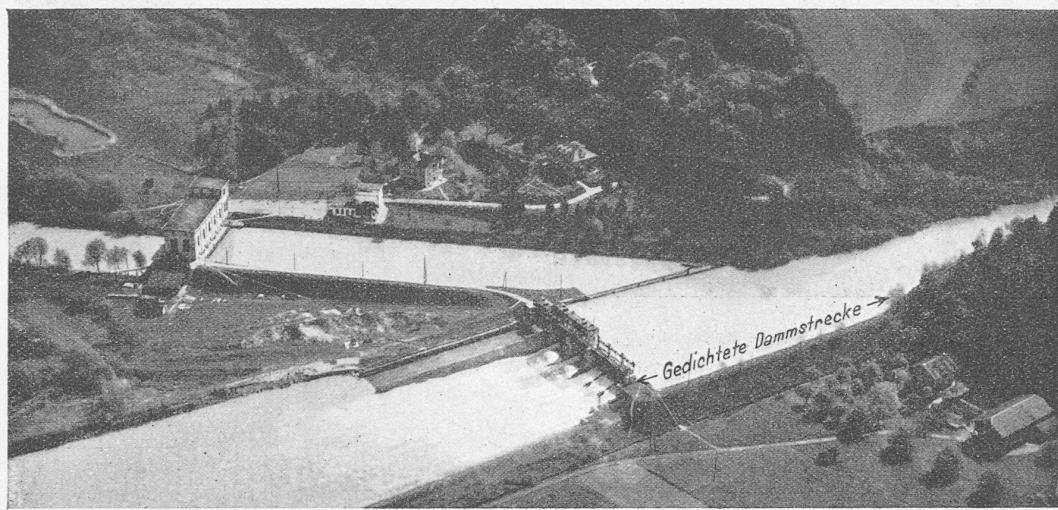
Abb. 1. Fliegerbild aus Westen des Elektrizitätswerkes Hagneck der B. K. W.

Um die Möglichkeit abzuklären, solche Dämme durch Injektionen zu dichten, entschlossen sich die Bernischen Kraftwerke A.-G., am Damm links oberhalb der Wehranlage

ihres Werkes Hagneck (Abb. 1), der mit Rücksicht auf die örtlichen Verhältnisse und geplanten Umbauten gesichert werden musste, einen Versuch zu machen. Diese Dammstrecke von rund 150 m Länge schliesst flussaufwärts an den dortigen Molassefels des Hagneck-Durchstiches, flussabwärts an die linksseitige Widerlagermauer der Wehranlage an und liegt selbst nur wenig über der Felsoberfläche. Die dortigen Verhältnisse gestatten eine einwandfreie Bestimmung der durchsickernden Wassermenge und waren daher für
