Artikel: Zur Rohrbruch-Katastrophe am Schwarzsee
Autor: Jegher, Carl
DOI: <https://doi.org/10.5169/seals-83155>

Zur Rohrbruch-Katastrophe am Schwarz-See.

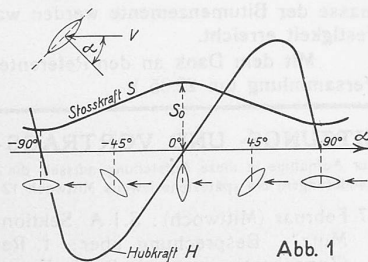
Abb. 1

sich jedoch mit der Geschwindigkeit v nach aufwärts, so hat der Wind relativ zu dem bewegten Leiter die in Abb. 2 angegebene Richtung. $v \ll V$ vorausgesetzt, ist α klein. In der Nähe von $\alpha=0$ können die H - und S -Kurve durch eine Gerade ersetzt werden:
