Betriebsgeschichte eines Gebirgswasser-Tunnels

Erfahrungen mit dem Umleittunnel des Kraftwerks Amsteg der SBB beim Staubecken am Pfaffensprung

Von Dipl. Ing. KURT SEIDEL, I. Sekt.-Chef der Abteilung für Bahnbau und Kraftwerke der SBB, Bern

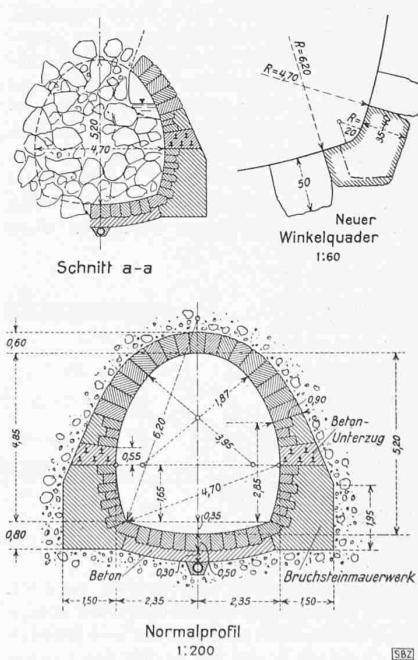
Abb. 11, 1:50 Ringweiser Abbau in der Einbruchstelle

Die genannte zweite Wand (Abb. 11) befand sich gerade an der Abrissstelle des rechten Widerlagers. Von hier an war nun das Einbruchmaterial bis zur äusseren Begrenzung des Tunnelmauerwerkes abzubauen und das ausserhalb liegende Blockwerk, wie jenes an der Brust gegen die geringsten Bewegungen zu sichern. Diese äusserst heikle Arbeit geschah durch vorsichtiges Ausräumen des losen Geschiebes zwischen den Blöcken, Verspriessen oder sattes Auspacken der so entstehenden oder schon vorhandenen Hohlräume mit Holzstücken oder soweit möglich mit Mauerwerk. In das Profil vorstehende Blockteile, auch solche von oben her, wurden abgespalten. Dem Ausräumen und Sichern jeden Ringes folgte jeweils unmittelbar die Mauerung des ganzen Profils, beginnend mit dem Einbringen des bis unter die Wider-

Im ganzen sind von unten her fünf, von oben her vier Wände, also acht Ringe mit einer Gesamtlänge von 12 m erstellt worden. Es zeigte sich, dass das Widerlager rechts auf 10 m Länge gegenüber den vorausbestimmten 11 m — weggerissen war. Aber auch das im ganzen stehen gebliebene, teilweise unterhöhlte linke Widerlager wies zwischen der zweiten und dritten unteren Wand eine 1 1/2 m breite Lücke unterhalb des Betonbalkens auf (in Abb. 12 rechts ist der Beginn erkennbar). Die Schienen des Betonbalkens rechts waren an den Abbruchflächen teils glatt abgesichert, teils scharf abgebogen und abgerissen. — Während der Arbeiten im Einbruchgebiet wurde der Staatspiegel um 10 m abgesenkt gehalten, um den Wasserzufluss und gefährliche Auswaschungen nach Möglichkeit herabzumindern. Wenn das ziemlich gut gelang, trotzdem der abgesenkten Spiegel nur wenig unter dem Tunnelscheitel lag (vgl. Abb. 10, Längenprofil), war es offenbar einer gewissen abdichtenden Wirkung der Sand- und Schlammablagerung im Becken zuzuschreiben; das Kraftwerk musste inzwischen ohne Tagesausgleich als reines Laufwerk betrieben werden.

Die Arbeiten begannen Mitte November von unten her mit der Erstellung eines im unversehrten Tunnelprofil nach rückwärts abgestützten Brustverbaus am Fusse des Einbruchkegels. Die weiteren Verbauwände folgten in 1,20 bis 1,80 m Abstand, wobei jeweils die nächste Wand vom Tunnelscheitel her angesetzt, die senkrechten Vorsteckbretter mit fortschreitendem Ausräumen der Ringstrecke nach unten getrieben, zunächst auf die vorhergehende Wand und mit deren Entfernung in den Tunnelwänden abgestützt wurden (Abb. 11/12). Nach Errichten der zweiten Wand gelang es, den See oberhalb des Zapfens durch die kurze Blockstrecke an der linken Tunnelwand bis etwa 1 m über Sohle ablaufen zu lassen und nach Aufstellung einer Pumpe vollständig zu entleeren. Damit war es möglich geworden, auch von oben her vorzugehen.
