Zerstörung und Wiederaufbau am Stauwehr des Kraftwerkes Kembs

Von ERWIN SCHNITTER, Oberingenieur der A.-G. Conrad Zschokke, Genf-Zürich

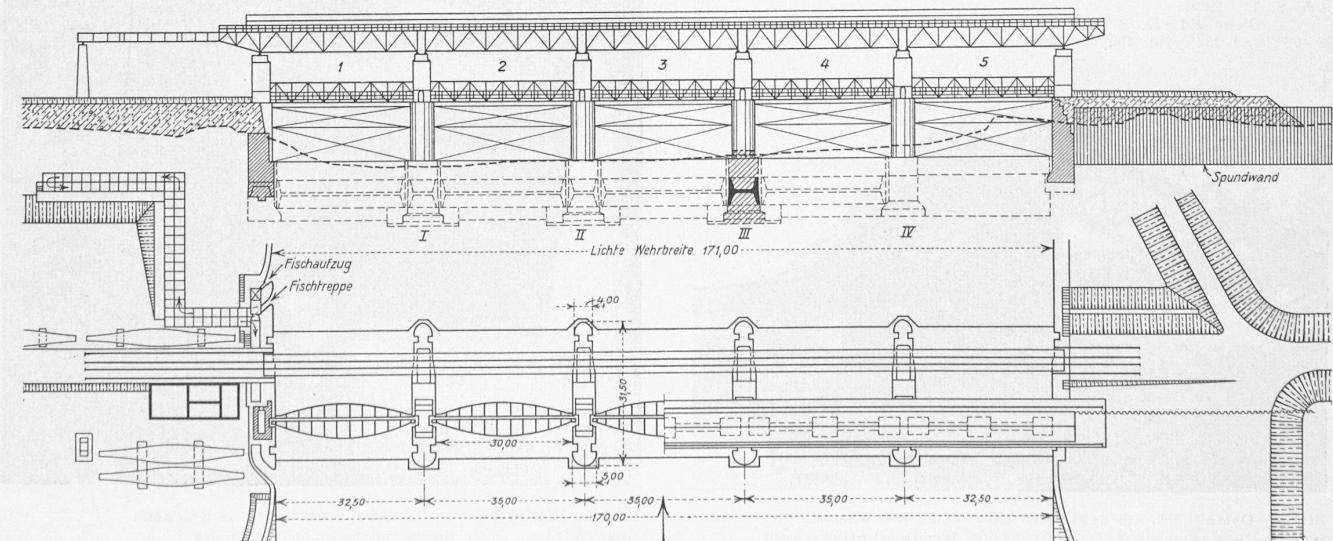
Bild 5. Stauwehr des Kraftwerkes Kembs, Grundriss und oberstromseitige Ansicht. — Maßstab 1:1500

Bis Mai 1940 führte die Front derart über das fünf 30 m weite Oeffnungen umfassende Wehr (Bild 5), dass die Franzosen hinter einer Schutzwand auf Pfeiler I (ab linkem Ufer) sassen, die Deutschen 40 m entfernt bei Pfeiler II. Die Deutschen legten unbeobachtet eine Kraftleitung nach den zwei rechtsseitigen Oeffnungen 4 und 5 und zogen in einer Nacht deren Schützen vollständig. Die auslaufende Stauhaltung war die Vorbereitung des Rheinüberganges bei Breisach. In der Folge sprengten die Franzosen das linke Wehrwiderlager (mit der Fischtreppen). Die Reparatur der damit ausser Betrieb gesetzten ersten Oeffnung kostete die Deutschen gegen drei Jahre Arbeit, wobei sie im Oberwasser einen Spundwandfangdamm mit Kiesfüllung als bedeutendes Bauwerk unter grossen Schwierigkeiten errichteten. Behelfsmässig wurde der Vollstau ab 1. August 1942 wieder eingerichtet.

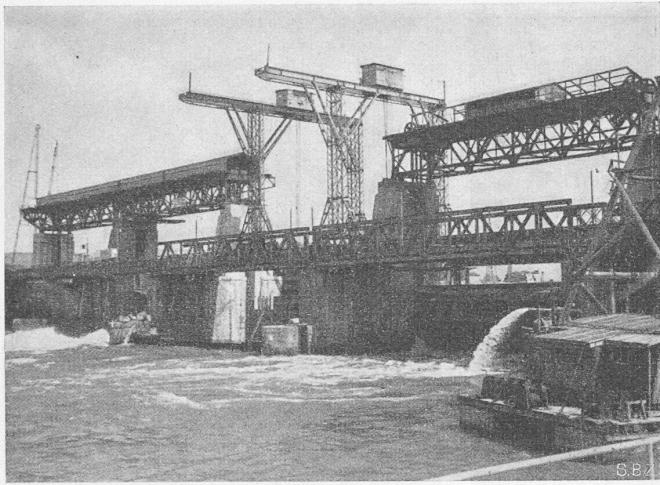
Bild 6. Die gekuppelten Portalkräne beim Zerlegen der oberen Schütze in Oeffnung 3; Ansicht von Unterwasser. Die wieder-aufgebauten Oeffnungen 5 und 4 sind in vollem Betrieb

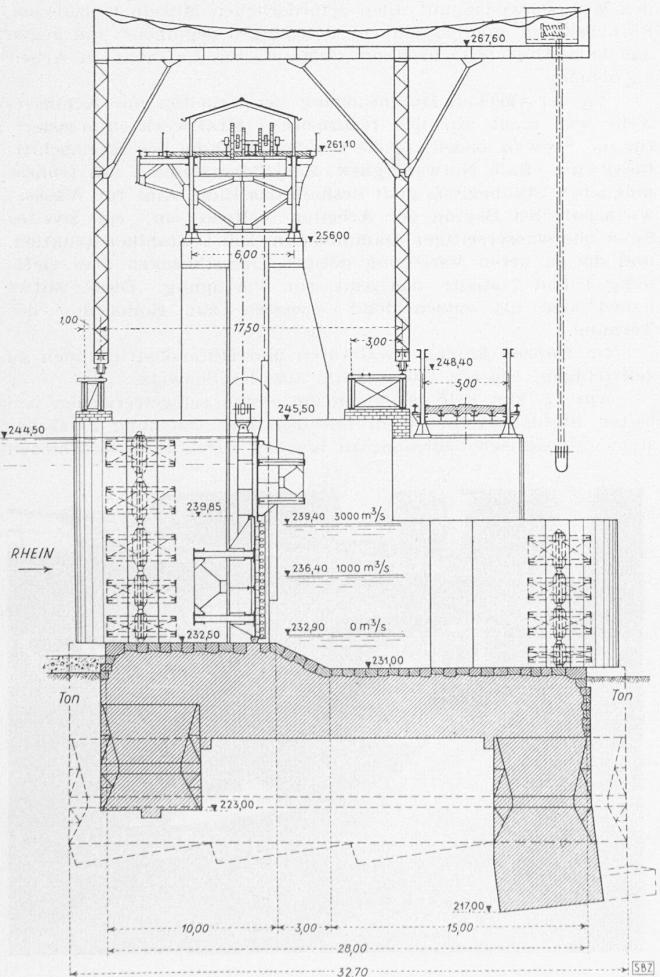
Bild 7. Querschnitt des Stauwehres Kembs mit Dienstbrücken und Portalkran zum Wiederaufbau

Im Ober- und Unterwasser wurde je ein Schwimmkran von 5 bis 10 t Tragkraft auf starken Pontons eingesetzt. Nachdem damit die Pfeilervorköpfe abgebrochen und neu aufgebaut waren, wurde beidseitig der Pfeileraufbauten je eine Dienstbrücke grosser Tragfähigkeit über den Rhein gelegt. Die zwei 1,75 m hohen, über fünf Öffnungen zu 35 m durchlaufenden Vollwandträger einer Brücke wurden am deutschen Ufer sukzessive montiert und auf Rollschuhen über die ganze Flussbreite

vorgeschoben, wobei das verschobene Konstruktionsgewicht einer 180 m langen Brücke 150 t betrug (Bild 4). Auf diesen Brücken ruhen die Laufschienen zweier elektrisch angetriebener Portalkrane, die derart konstruiert wurden, dass sie das gesamte Profil des Wehraufbaues umschließen und mit einem Kragarm die unterwasserseitigen Dammbalken erreichen (Bild 6 bis 8). Bei 17,5 m Spurweite und 20 m Nutzhöhe besitzt ein Kran 30 t Hubkraft im Portal, 20 t am 11 m-Kragarm; durch Kupp lung lassen sich damit die 60 t schweren oberwasserseitigen und die 35 t schweren unterwasserseitigen Dammbalken handhaben. Durch diese Kräne kam jeder Punkt des Stauwehres in den Wirkungsbereich einer leistungsfähigen Anlage. Längs dem rechtsufrigen Oberwasser wurde eine mit allen erforderlichen Werkzeugmaschinen reich ausgestattete Stahlbauanlage errichtet; in hölzerner Halle von 16 m Breite und 62 m Länge wurden Schmiede, mechanische und elektrische Werkstatt und eine 45 m lange, 9 m hohe Montagehalle eingerichtet, die einschliesslich eines 32 m langen Vorplatzes von einem 10 t-Laufkran bestrichen wird. Längs dieser Anlage läuft ein Turmkran mit 2,5 t Tragkraft bei 20 m Ausladung. Am Widerlager stellt ein 15 t-Derrick mit 30 m Mast die Verbindung mit der Dienstbrücke her.

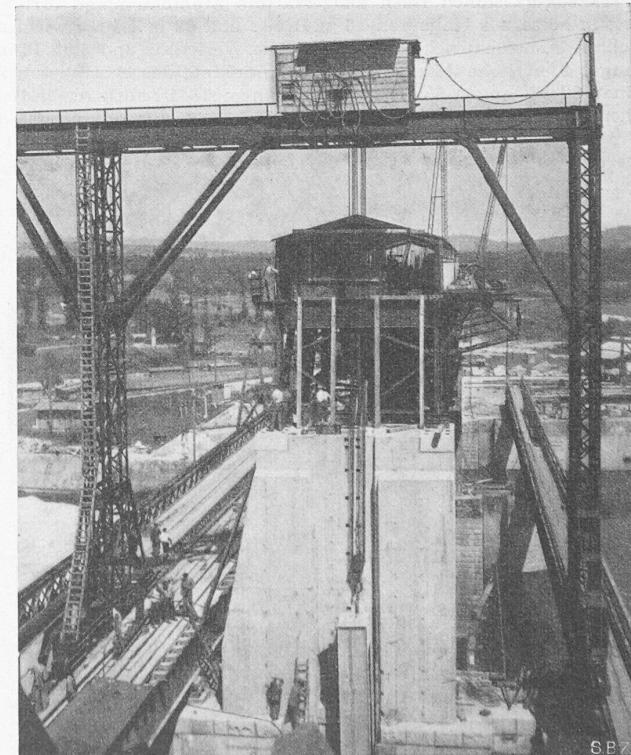
Bild 8. Portalkran beim neu aufgebauten Pfeiler III, den neuen Endquerträger zur unteren Schütze versetzend. Windwerkbrücke 4 ist fertig montiert

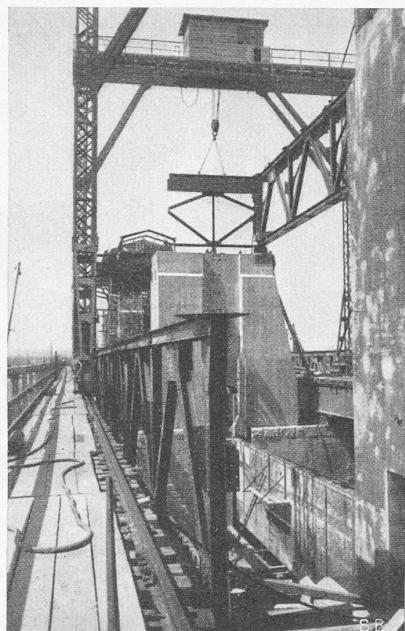
Bild 11. Freimontage der Windwerkbrücke 4 auf neu erstelltem Pfeiler III: ein Portal-Kran versetzt den Hauptträger, der zweite Endquerträger; der zweite Hauptträger zum Hub bereit

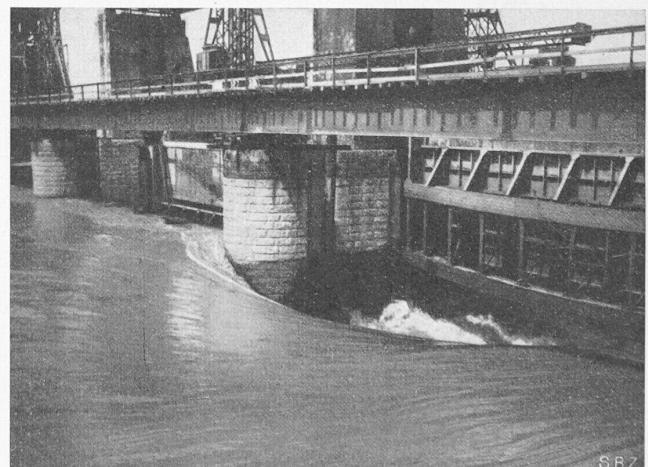
Bild 14. Einströmen von 1100 m³/s Wasser in Oeffnung 5 am 14. Juni 1946; starke Kontraktion bei Pfeiler IV infolge Querströmung längs der geschlossenen Schütze 4. Das Bild zeigt die wieder instand gestellte untere Schütze 5

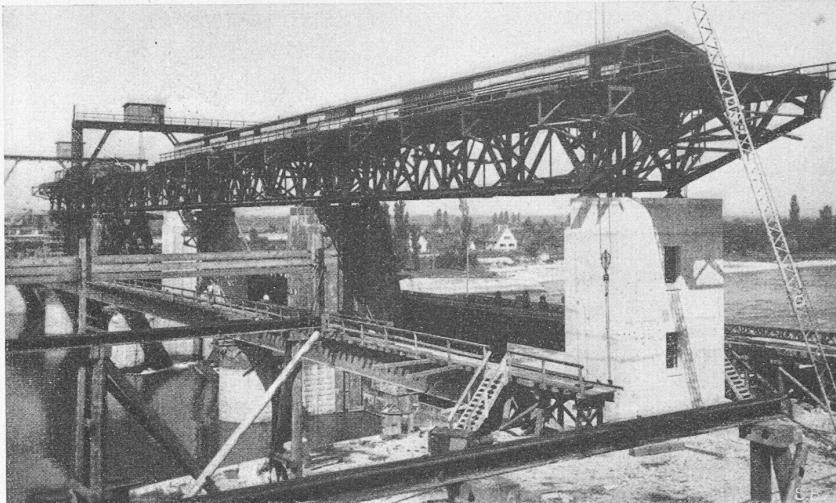
Bild 16. Freimontage der Windwerkbrücke 3. Aufnahme vom selben Standpunkt wie Bild 15, neun Monate später

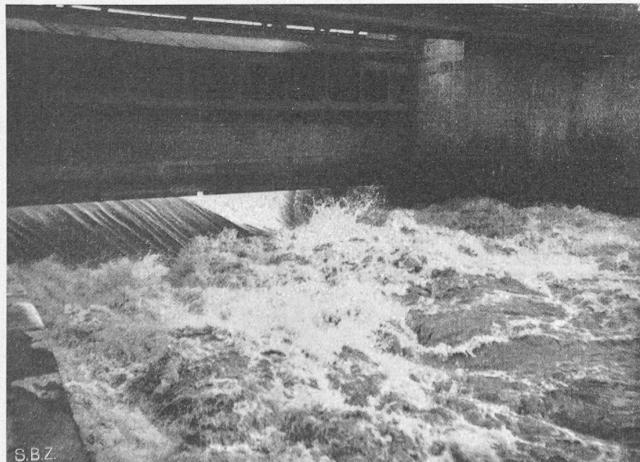
Bild 17. Wassersprung bei Abfluss von 1100 m³/s in Oeffnung 5; Aufsicht auf Deckwalze. Obere Schütze 5 repariert

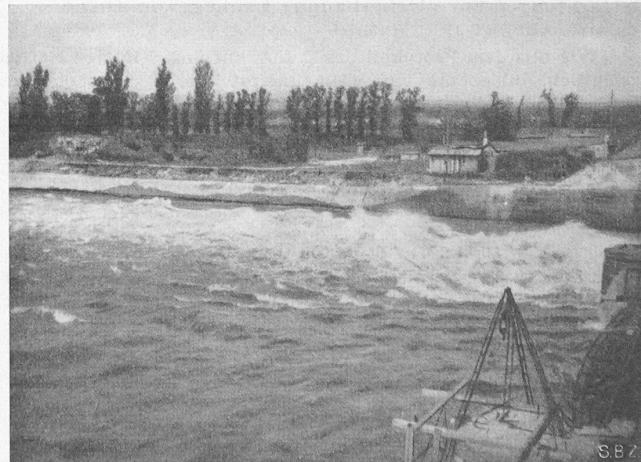
Bild 18. Abflussbild bei 500 m³/s durch Oeffnung 5; rasche Beruhigung des Abflusses; Entwicklung starker Quer-Dünung. 16. Mai 1946
