Artikel: Zerstörung und Wiederaufbau am Stauwehr des Kraftwerkes Kembs

Zerstörung und Wiederaufbau am Stauwehr des Kraftwerkes Kembs

Von ERWIN SCHNITTER, Oberingenieur der A.-G. Conrad Zschokke, Genf-Zürich

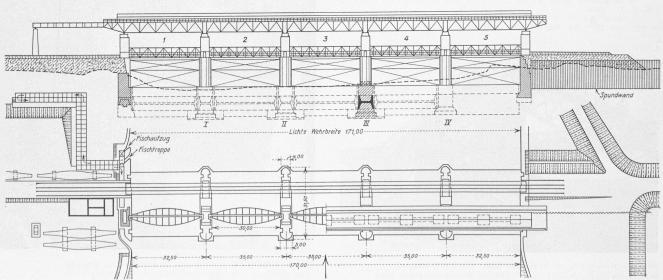
Bild 5. Stauwehr des Kraftwerkes Kembs, Grundriss und oberstromseitige Ansicht. – Masstab 1:1500

Bis Mai 1940 führte die Front derart über das fünf 30 m weite Oeffnungen umfassende Wehr (Bild 5), dass die Franzosen hinter einer Schutzwand auf Pfeiler I (ab linkem Ufer) sassen, die Deutschen 40 m entfernt bei Pfeiler II. Die Deutschen legten unbeobachtet eine Kraftleitung nach den zwei rechtsseitigen Oeffnungen 4 und 5 und zogen in einer Nacht deren Schützen vollständig. Die auslaufende Stauhaltung war die Vorbereitung des Rheinüberganges bei Breisach. In der Folge sprengten die Franzosen das linke Wehrwiderlager (mit der Fischtreppe). Die Reparatur der damit ausser Betrieb gesetzten ersten Oeffnung kostete die Deutschen gegen drei Jahre Arbeit, wobei sie im Oberwasser einen Spundwandfangdamm mit Kiesfüllung als bedeutendes Bauwerk unter grossen Schwierigkeiten errichteten. Behelfsmässig wurde der Vollstau ab 1. August 1942 wieder eingerichtet.
