Zerstörung und Wiederaufbau am Stauwehr des Kraftwerkes Kembs

Von ERWIN SCHNITTER, Oberingenieur der A.-G. Conrad Zschokke, Genf-Zürich

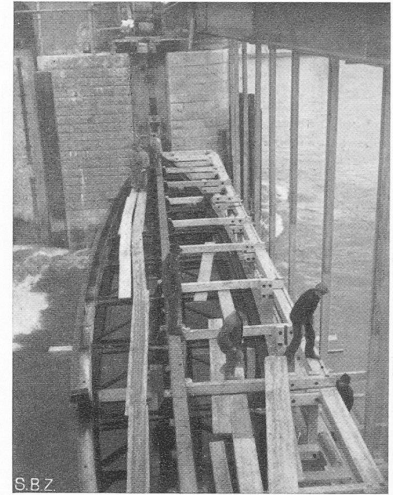
Bild 19. Querschnitt 1 : 400 durch die Oeffnung 1 gegen Pfeiler I mit den ausgeführten Baugrubenabschlüssen; Zustand von Schwelle und Pfeiler

Stück um Stück entfernte man Eisenteile durch Sprengung und Brennen, hob Kies in den drei Kasten mit Mammutpumpe aus, sprengte Betonblöcke; der im festen Ton gebildete Kolk betrug hier 6 m und endigte 1,5 m über der Schneide des oberen Schwellencaissons (siehe Bild 19). Endlich konnten die Kasten mit Unterwasserbeton bis auf Schwellenhöhe ausgegossen werden; auf dieses Fundament wurden hölzerne Schalkasten abgesetzt und Längs- und Zwischenwände von 1,0 und 0,6 m Stärke unter Wasser betoniert. So entstand in 13 m Wassertiefe eine 16 m hohe, im Mittel 4 m breite, aufgelöste Staumauer; sie leitete den Wasserdruck auf die Dammbalken. Acht Wochen harter Arbeit waren hierzu erforderlich gewesen, wobei die Hauptlast auf den drei Tauchern lag, die tags, nachts und sonntags tätig waren. Sofort nach dem Einbringen des letzten Betons wurde auf Kote 240,00 gestaut (Bild 25) und damit, am 29. April, das Kraftwerk Kembs mit einer vorläufigen Leistung von etwa 65 000 kW in Betrieb genommen und die Schifffahrt nach Basel eröffnet.

Wasser eine Platte gegossen und auf diese Querrippen betoniert; die wasserseitige Spundwand wurde durch einen schweren Betonholm zu einem steifen Körper vereinigt (Bild 19). Dieser Abschluss konnte einem Hochwasser von 2800 m³/s widerstehen; bei grösserem, normalerweise selten vorkommendem Hochwasser rechnete man mit Ueberflutung. Einen Monat nach Fertigstellung traten zwei Hochwasser von über 3000 m³/s und eines von 2800 m³/s auf. Zweimal, am 14. und am 22. Juni, füllte das Hochwasser die Baugrube, ohne weiteren Schaden zu stiften; das dritte Mal erreichte der Wasserspiegel die Kante des Abschlusses, ohne zu überströmen. Diese Baugrubenabschlüsse erlaubten eine sorgfältige und klare Durchführung der Arbeiten in Oeffnung 1.

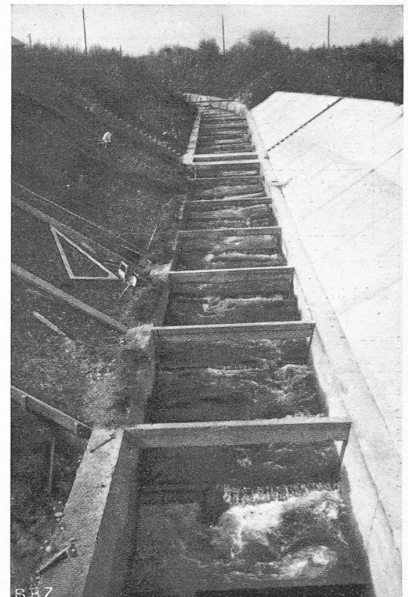
Bild 31. Strömung im Fischpass
