Renovation des Fraumünsterturmes in Zürich

Von Arch. ROBERT FASSLER, Zürich

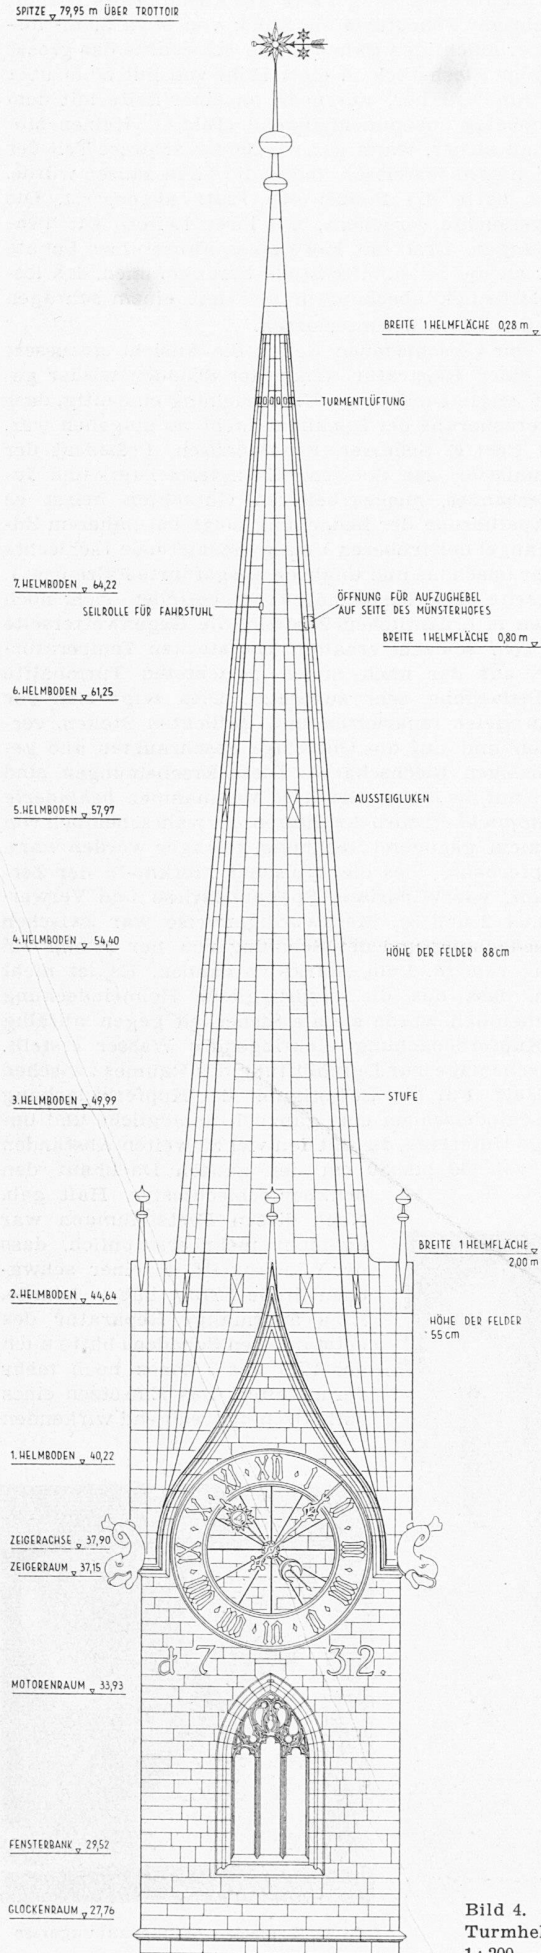
Der Kupferbelag wies die typischen Merkmale der Zerstörungen auf, wie Windrisse, Spannungsrisse und Verwerfungen (Bilder 2 und 3). Merkwürdigerweise war zwischen der Kupferbedachung und der Schalung von nur 24 mm ein Schindelbelag von rd. 1 cm Stärke vorhanden. Es ist nicht anzunehmen, dass das die ursprüngliche Helmeindeckung war, wahrscheinlich wurde sie als Sicherheit gegen allfällig durch die Kupferbedachung eindringendes Wasser erstellt, oder als Zwischenlage zur Durchlüftung des Raumes zwischen Blech und Holz. Für die Befestigung der Kupferbedachung war dieser Schindelschirm eine gänzlich unmögliche und unzweckmässige Unterlage, die mit den viel zu weiten Abständen der Haften von 50 bis 80 cm der ganzen Dachhaut den denkbar schlechtesten Halt gab. Nach diesen Feststellungen war es nicht mehr erstaunlich, dass der Windangriff an einer schwachen Stelle Erfolg haben konnte. Eine abermalige Reparatur des entstandenen Schadens hätte auch das Bild des Turmes noch mehr verunstaltet. Das Einsetzen eines ästhetisch befriedigend wirkenden

Bild 1. Der alte Kupferbelag mit dem Sturm-

schaden. Die verschiedenen Flicke sind deutlich erkennbar

Obwohl von verschiedenen Seiten die Ansicht geäussert wurde, mit einer Reparatur könne der Schaden wieder geheilt werden, zeigte eine nähere Untersuchung eindeutig, dass eine Gesamterneuerung der Dachhaut nicht zu umgehen war. In dem von Carl E. Scherrer, Schaffhausen, Präsident der Techn. Kommission des Schweiz. Spenglermeister- und Installateur-Verbandes, ausgearbeiteten Gutachten heisst es u. a.: «Die Ausführung der Bedachung zeigt bei näherem Zusehen alle Mängel der früheren Verlegungsmethode (schlechte Haftung, sehr unschöne und ungleich ausgeführte Fälze usw.). Die Wetterseite der Turmeindeckung befindet sich noch einigermaßen in ordentlichem Zustand, die Gegenwetterseite dagegen ist sehr schlecht erhalten. Die starken Temperaturunterschiede auf der nach Süden gerichteten Turmhälfte haben der Bedachung sehr zugesetzt. Dies zeigt sich vor allem an den vielen reparierten und geflickten Stellen, verlöteten Rissen und auf die Unterlage geschraubten und genagelten einzelnen Blechscharen. Diese Erscheinungen sind nicht zuletzt auf die durch alle diese Massnahmen *behinderte Dilatationsmöglichkeit* zurückzuführen, der wahrscheinlich von Anfang an nicht genügend Rechnung getragen worden war».

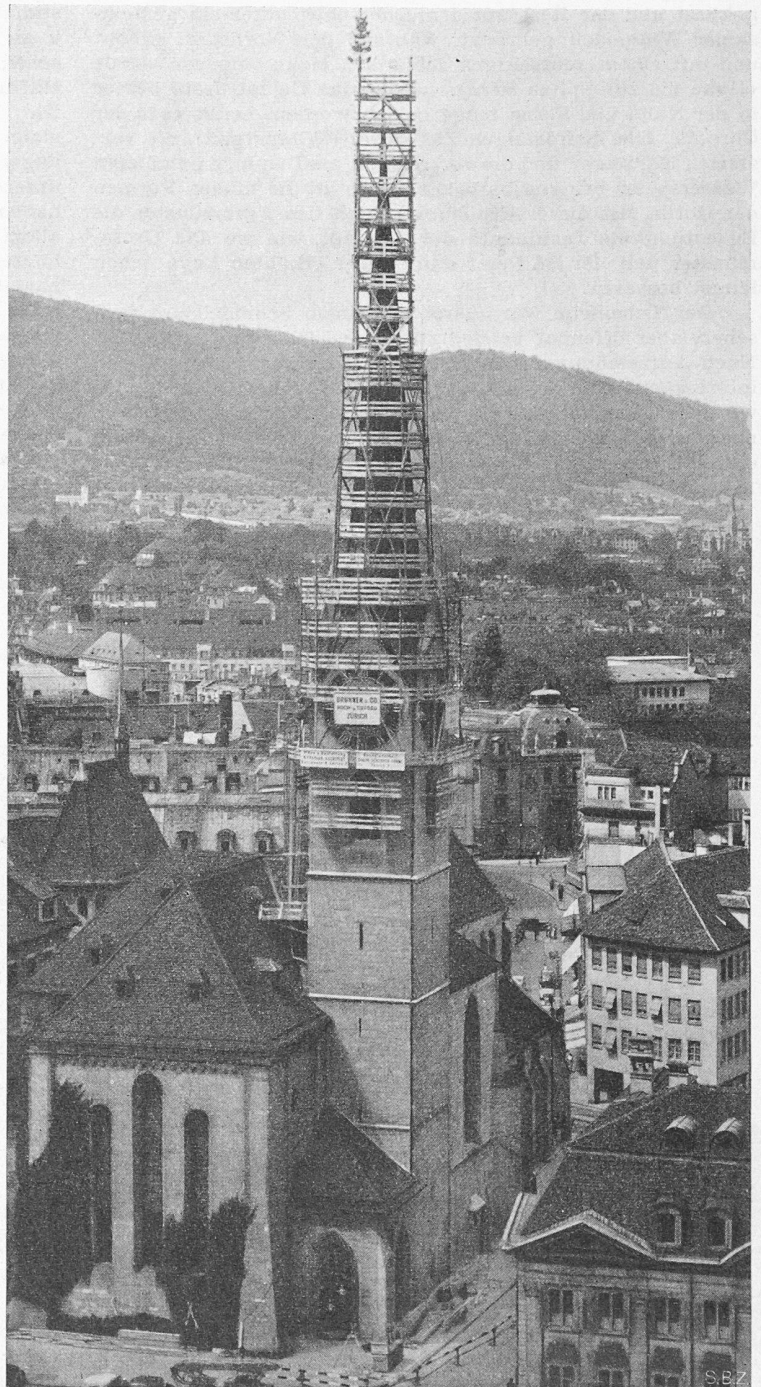
Bild 5. Aufnahme vom Grossmünster aus. Auf dem Dach des Fraumünsters ist der Aufstieg als Zugang zum Gerüst sichtbar. Von hier aus war das Gerüst mit Leitern zu besteigen

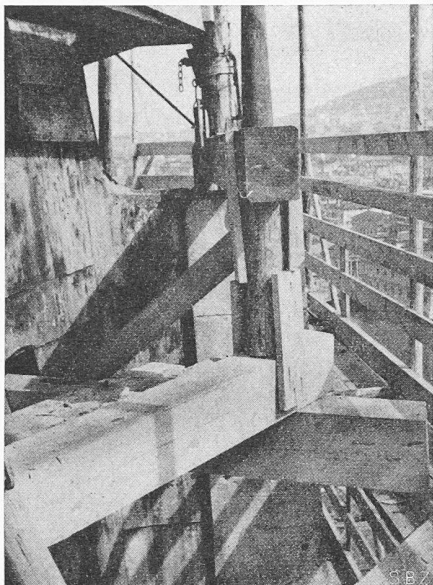
Bild 6. Unten Kragbalken des 1. Balkensterns, darauf ein Querbalken zur Aufnahme der Gerüststangen und ein Joch zur Überbrückung der Ziergiebel, auf dem ebenfalls Gerüststangen abgestellt waren

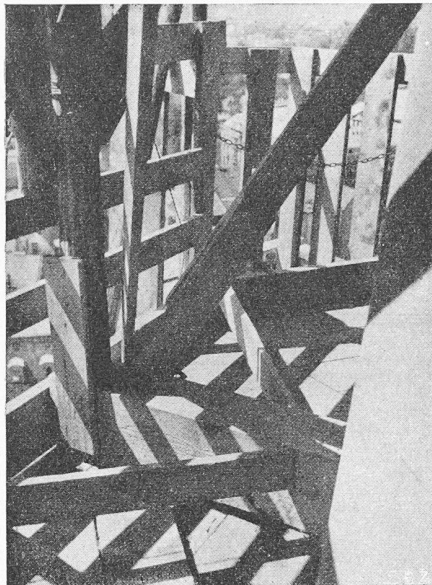
Bild 7. Ein Kragbalken des 2. Balkensterns, auf dem der oberste Gerüstteil abgestellt war. Der Boden unter dem Kragbalken gehörte zum mittleren Gerüstteil

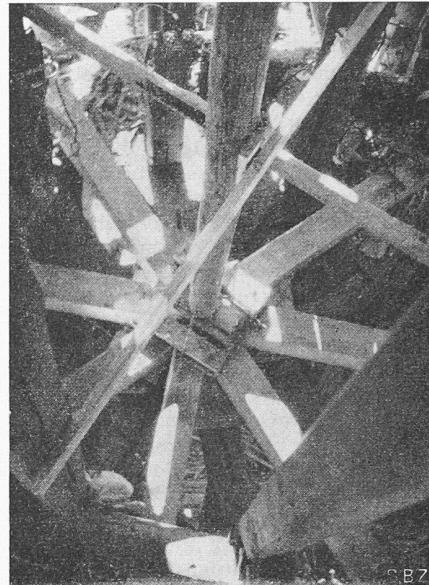
Bild 8. Der Balkenstern im Innern

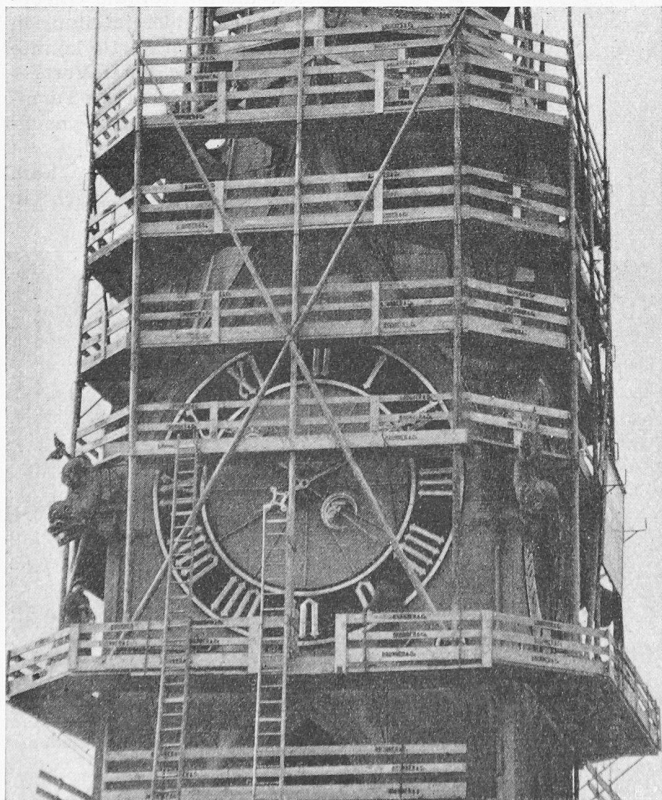
Bild 9. Aufbau des unteren Gerüstteiles

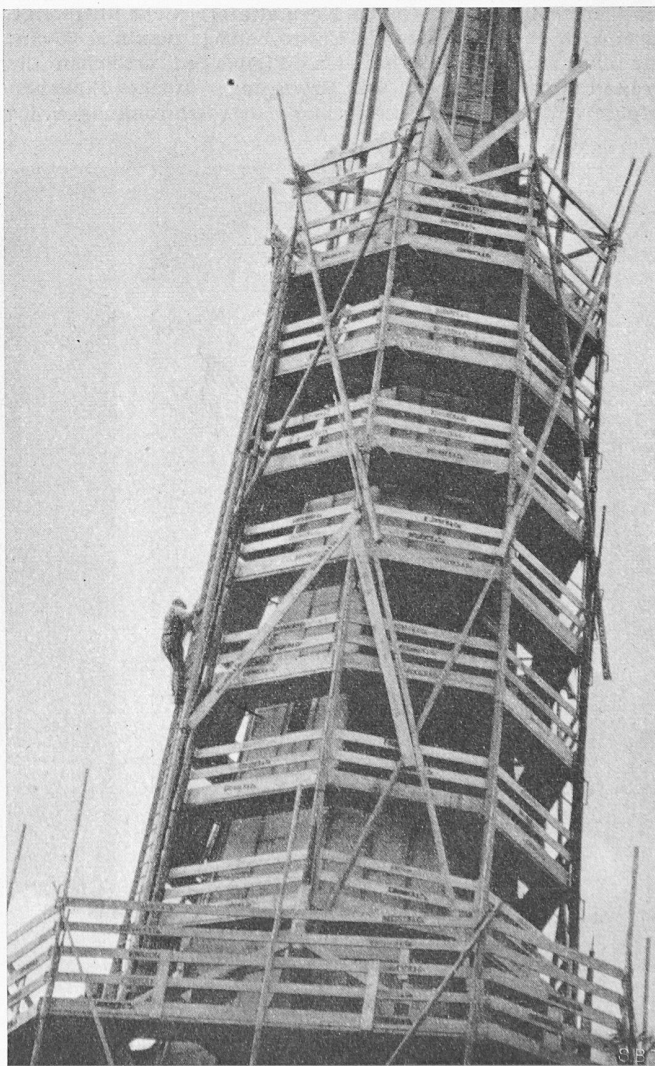
Bild 10. Aufbau des mittlern Gerüstteiles

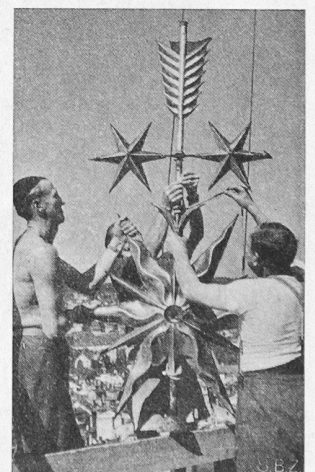
Bild 14. Die alte Wetterfahne (um 90° gedreht) aus dem Jahre 1731
