Zeitschrift: Schweizerische Bauzeitung
Herausgeber: Verlags-AG der akademischen technischen Vereine
Band: 67 (1949)
Heft: 25

Renovation des Fraumünsterturmes in Zürich

Von Arch. ROBERT FÄSSLER, Zürich

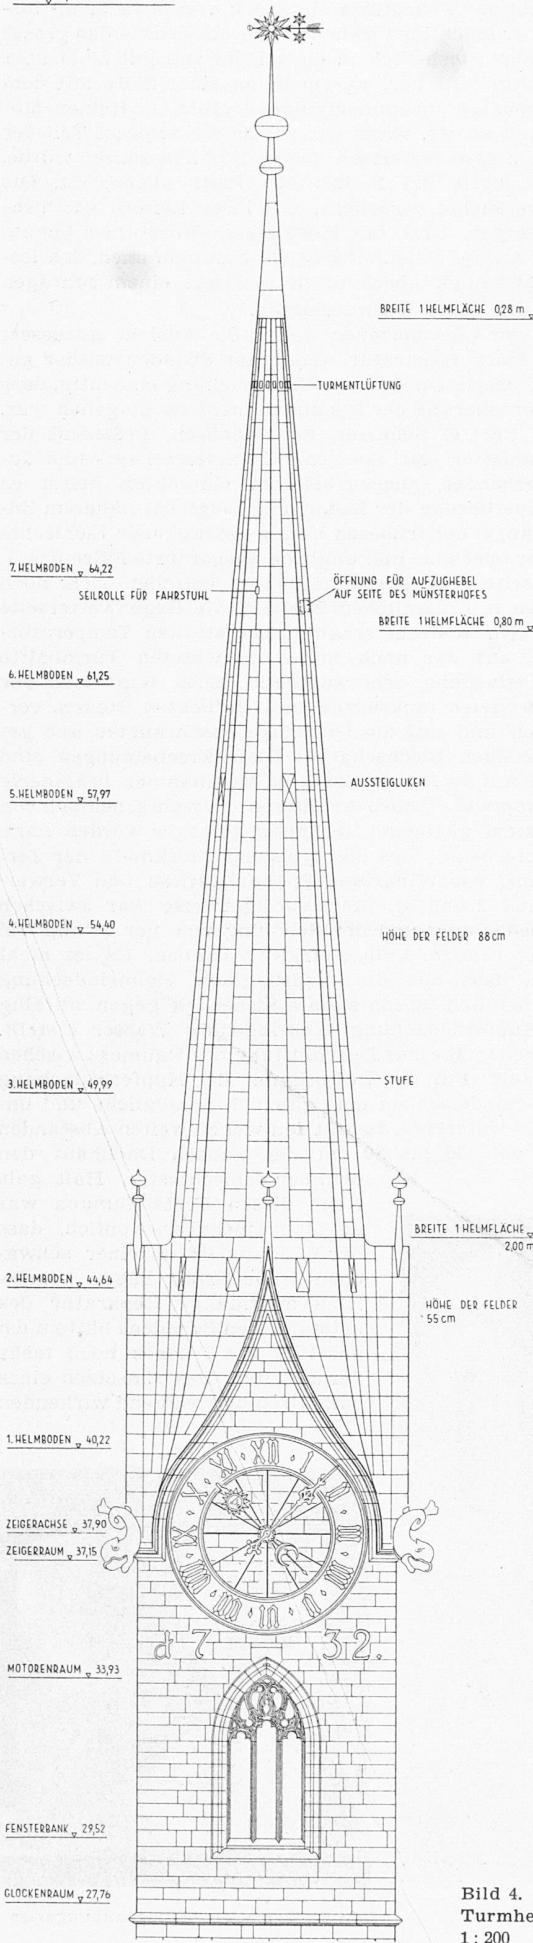
Bild 4.
Turmhelm
1: 200

SPITZE \varnothing 79,95 m ÜBER TROTTOIR

Fleckens wäre sehr problematisch gewesen. Zugleich bot eine Gesamterneuerung der Dachhaut Gelegenheit, die Form des Turmhelms zu verbessern. Die Ausführung des neuen und technisch besseren Kupferbelages von rd. 1 mm Stärke an Stelle der rd. 5 cm starken Schindelindeckung im Jahre 1789 hatte zur Folge, dass der Übergang des Turmkörpers zum Helm zu stark abgesetzt wurde, der Turmhelm verlor das körperhafte Aussehen, das er im Verhältnis zum Unterbau unbedingt benötigt¹⁾.

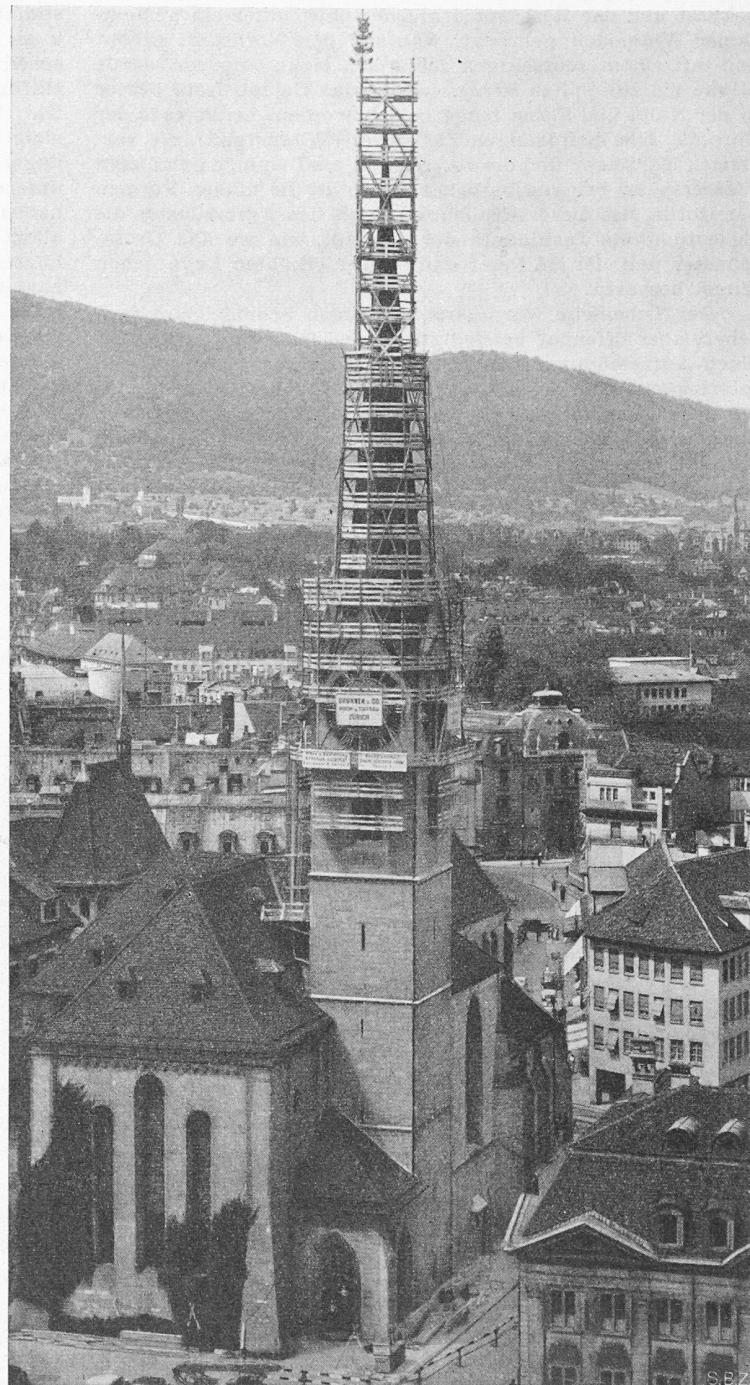
Bild 5. Aufnahme vom Grossmünster aus. Auf dem Dach des Fraumünsters ist der Aufstieg als Zugang zum Gerüst sichtbar. Von hier aus war das Gerüst mit Leitern zu besteigen

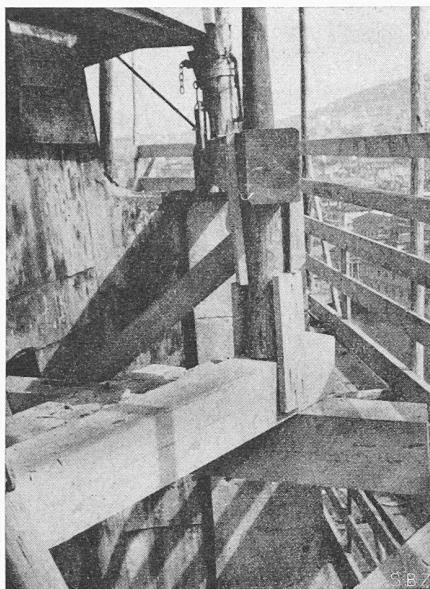
Bild 6. Unten Kragbalken des 1. Balkensterns, darauf ein Querbalken zur Aufnahme der Gerüststangen und ein Joch zur Ueberbrückung der Ziergiebel, auf dem ebenfalls Gerüststangen abgestellt waren

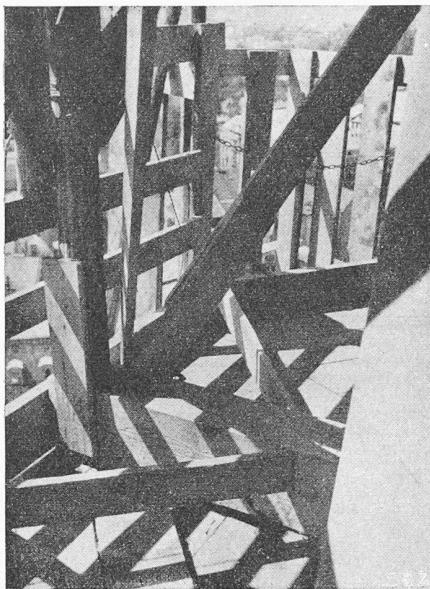
Bild 7. Ein Kragbalken des 2. Balkensterns, auf dem der oberste Gerüstteil abgestellt war. Der Boden unter dem Kragbalken gehörte zum mittleren Gerüstteil

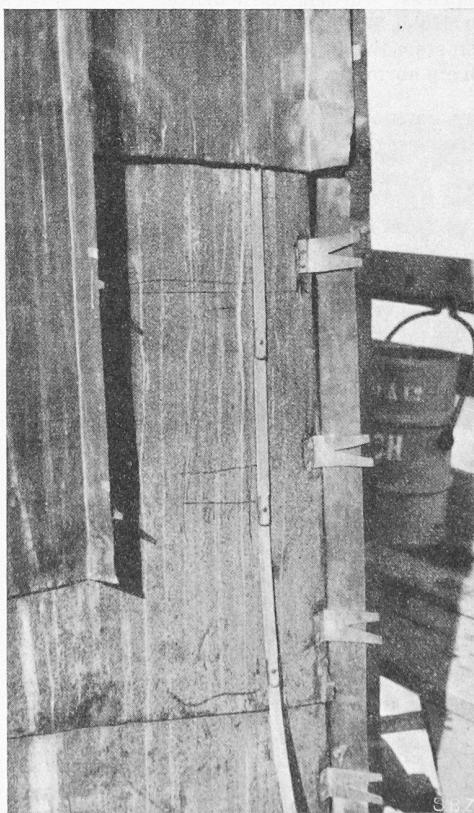
Bild 13. Die in der Werkstatt fertig zugeschnittenen und abgebogenen Feldereinheiten wurden am Helm aufmontiert. Beispiel eines Längs- (links) und eines Gratfalzes (rechts), im Hintergrund der Wassereimer!

Der neue Kupferbelag (Bilder 11 bis 16) wurde in der bewährten Falztechnik ausgeführt, die Längsfälze mit 4,5 und 3,5 cm Abwicklung als Doppelfälze (etwas höher als normal), die Quernähte einfach gefalzt, aber besonders breit (4 cm). Alle 25 cm erhielten die senkrechten Längsfälze eine Haft, mit je drei gerippten Kupfernägeln in der neuen Holzschalung verankert. Um die drei Felder einer Helmseite gegen die Spitze nicht allzu schmal auslaufen zu lassen, erhielt die Bedachung auf $\frac{2}{3}$ Höhe eine sogenannte *Stufe*. Von hier führen zwei Felder pro Seite zum runden Stiefel unter der Turmspitze. Gleichzeitig ermöglicht eine solche Stufe die Belüftung der Unterseite des Kupferbelages und des Turminnern. Zu diesem Zweck

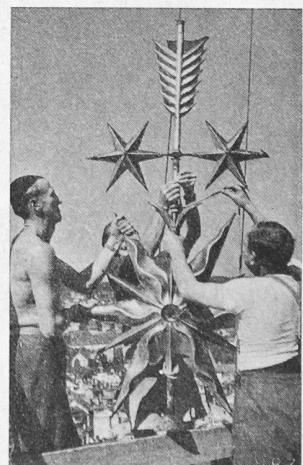
Bild 14. Die alte Wetterfahne (um 90° gedreht) aus dem Jahre 1731

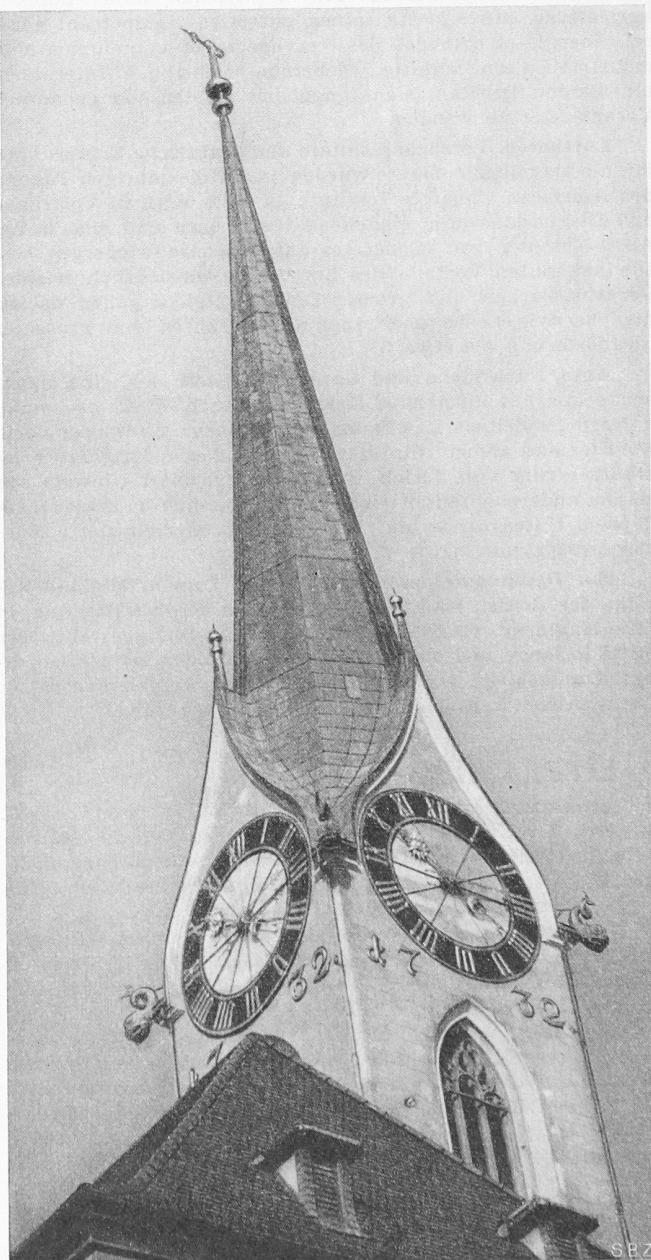
Bild 16. Der Turmhelm mit der neuen Kupfereindeckung
