Artikel: Verhalten der Stahlkonstruktion beim Brand eines Industriebaues
Autor: Guyer, R.
DOI: <https://doi.org/10.5169/seals-58051>

Verhalten der Stahlkonstruktion beim Brand eines Industriebaus

Von Ing. R. GUYER, Pratteln

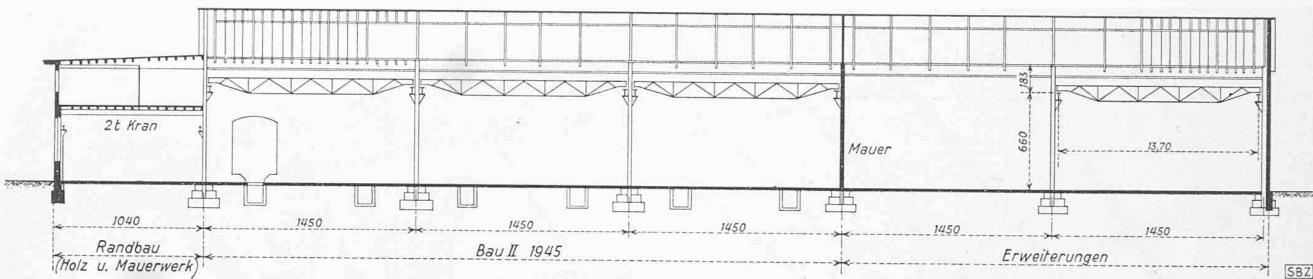
Bild 1. Querschnitt durch die Hallen, 1:500

In der Nacht vom 23. auf den 24. Dezember 1948 ist in einem industriellen Unternehmen ein Brand ausgebrochen, der innert wenigen Stunden in einem Teil der Gebäudeanlagen beträchtlichen Schaden angerichtet hat. Die Ursache des Feuers konnte meines Wissens nicht ermittelt werden; sie spielt bei den nachstehend geschilderten Beobachtungen und Überlegungen auch keine Rolle. Der Umfang des Brandes und die Bezeichnung der einzelnen in Mitleidenschaft gezogenen Gebäudeteile ist aus den Bildern 1 und 2 ersichtlich.

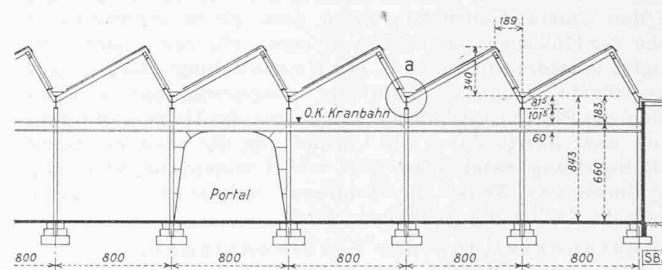
Bild 3. Längsschnitt 1 : 500. Detail a siehe Bild 4

Ueberhaupt sind verschiedene Schäden infolge Temperaturdehnung entstanden, die sich sogar bis auf den in Mauerwerk mit Holzgebälk erstellten Randbau, der vom Feuer in keiner Weise berührt wurde, ausdehnten, so dass dort Risse entstanden und einzelne Türen nicht mehr geöffnet oder geschlossen werden konnten.
