Un ennemi de beaucoup d'assemblages mécaniques: la rouille d'appui

Par Marcel Wenger, Ing. S. I. A., Sous-Directeur des Ateliers des Charmilles S. A., Genève

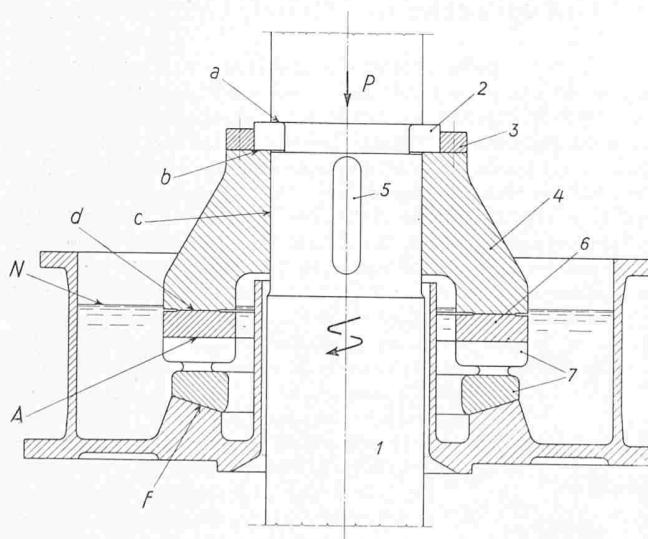
1. Les surfaces «a» et «b» soumises à de grandes pressions spécifiques (700 à 1000 kg/cm²) ne présentent pas ou très peu de rouille d'appui.
2. L'alésage du manchon et la partie correspondante de l'arbre présentent très souvent une importante rouille d'appui.
3. La surface d'appui «d» (pression spécifique 80 à 100 kg/cm²) présente fréquemment une rouille d'appui non négligeable.
4. La surface d'appui «f» (pression spécifique 20 à 50 kg/cm²) présente quelques traces de rouille d'appui, mais rarement importantes et gênantes.

Fig. 1. Coupe de principe d'une pivoterie
1 arbre vertical, 2 bague en deux pièces, 3 anneau extérieur, 4 manchon, 5 clavette, 6 bague d'appui, 7 patins, P charge verticale, a, b, c, d, f surfaces d'appui, A surface de glissement, N niveau d'huile

La rouille d'appui qui affecte l'assemblage «c» (fig. 1) peut prendre une importance telle que lors d'un démontage, le manchon 4, au lieu de coulisser sur l'arbre 1, gripe sur cet arbre avec arrachement de métal et il faut alors faire appel à des moyens extrêmement puissants pour arracher le manchon de son arbre, ce qui ne va pas sans provoquer des dégâts importants. Les figures 2, 3, 4 et 5 donnent un aperçu du grippage important résultant du démontage d'un manchon qui présentait une forte attaque de rouille d'appui.
