Wiederaufbau der durch einen Schiffszusammenstoß teilzerstörten Brücke über den See von Maracaibo (Venezuela)

Von Dipl.-Ing. **Heinz Puell**, Caracas, und Dr.-Ing. **Rudolf Hemmleb**, Wiesbaden

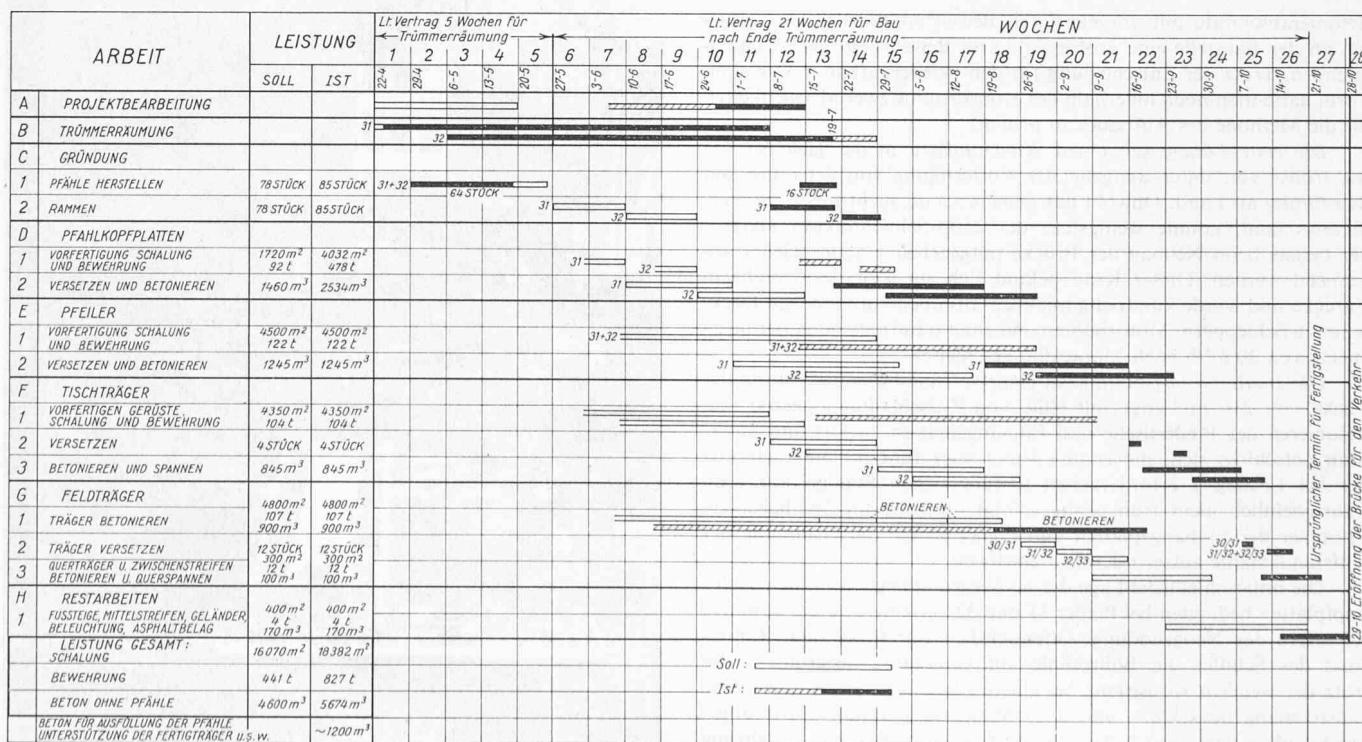
Bild 14. Arbeitsablauf

Sehr erschwerend für die Einhaltung des geforderten Termins war der Umstand, dass die Trümmerbeseitigung statt der vorgesehenen 35 Kalendertage 84 Tage benötigte. Die wirkliche Bauzeit vom Rammen des ersten Pfahles bei Pfeiler 31 bis zur Verkehrsübergabe betrug dann nur 115 Kalendertage. Aus dem Arbeitsplan (Bild 14) ist zu erkennen, wie die Ist-Zeiten trotz starkem Rückstand letzten Endes das Soll noch nahezu erreichten.
