# Dauermessungen und statische Sicherungsarbeiten an der Kathedrale St. Gallen

Von E. Schubiger, dipl. Ing., Zürich (Statik), und E. Grünenfelder, dipl. Ing., St. Gallen (Konstruktion)

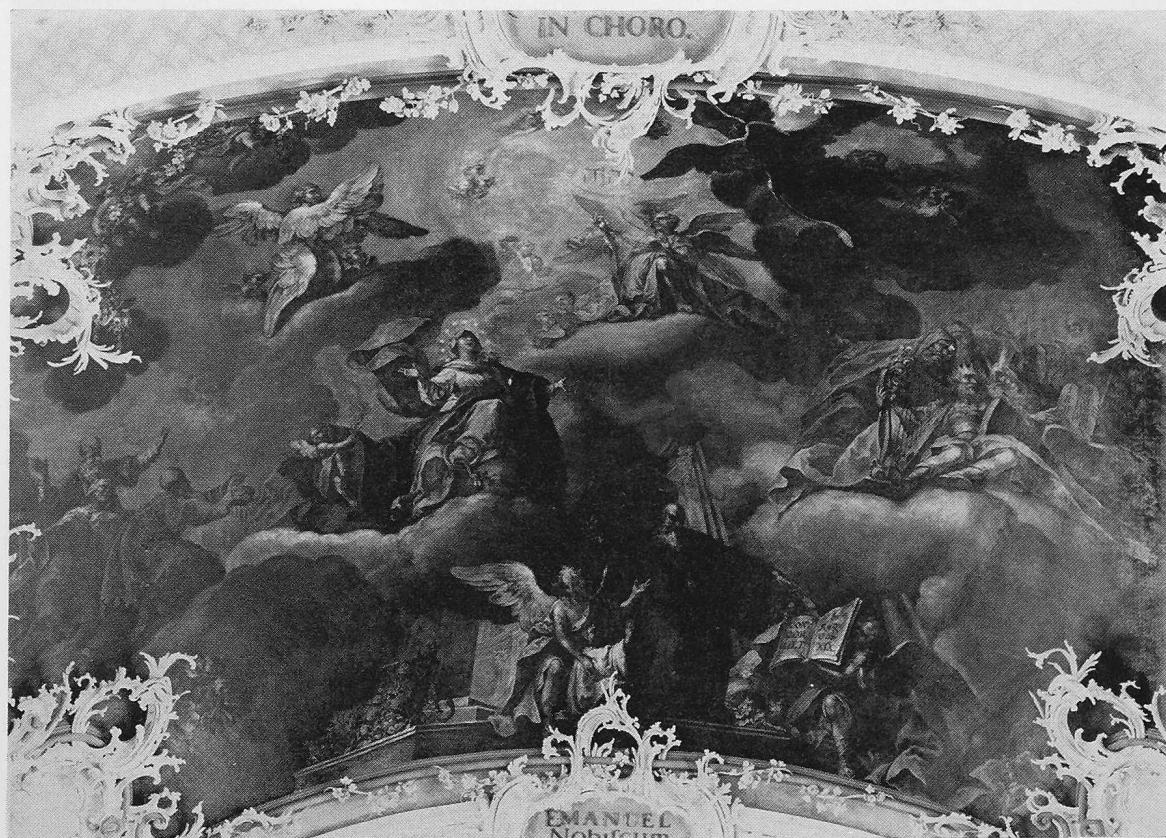
#### Restauration der Deckengemälde im Chor der Kathedrale St. Gallen

In den Jahren 1818 bis 1821 hatte Orazio Moretto in klassizistischer, eher nüchternner Malweise die ursprünglichen Barockgemälde von Joseph Wannenmacher übermalt. Im Chor (Mitteljoch) wurde während der Restaurierungsarbeit Morettos Darstellung der Hl. Drei Könige abgelöst und das darunter befindliche Gemälde Wannenmachers aus den Jahren 1764 bis 1767 freigelegt und wiederhergestellt. Die barocke Komposition (Personen des alten Bundes und St. Benedikt mit dem Gebetbuch) von J. Wannenmacher stellt die Verwandtschaft mit den luftig leichten Barockmalereien im Gewölbe des Langhauses her. Die Restaurierungsarbeit hat hier zu einer grossartigen, originalen Bereicherung der Kathedrale geführt.

Oben: Die klassizistische Uebermalung durch Orazio Moretto (Anbetung) ist zum Teil bereits abgedeckt. Es kommt das Original Joseph Wannenmachers (alter Bund) zum Vorschein. Unten: Das vollständige Barockgemälde von J. Wannenmacher nach der Restauration
