Zeitschrift: Schweizerische Bauzeitung
Herausgeber: Verlags-AG der akademischen technischen Vereine
Band: 84 (1966)
Heft: 5

Die Verfärbungen an natürlichen Bausteinen infolge Verwitterung von Eisensulfidmineralien

Von Dr. Jacques Weber, Petrograph, EMPA, Dübendorf

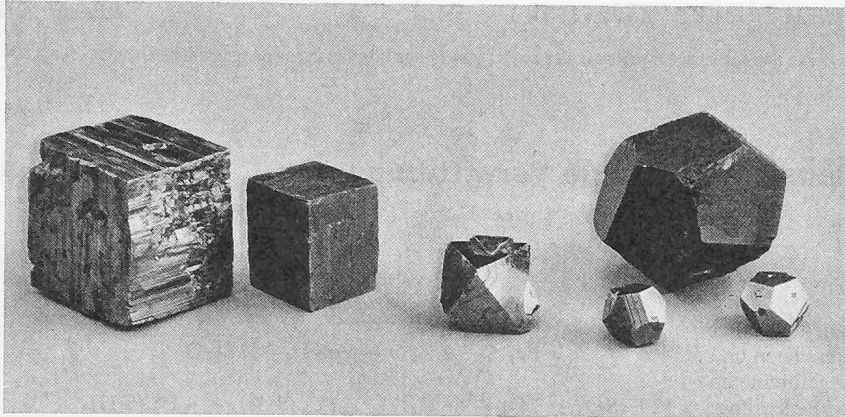
Pyrit (FeS_2), auch Eisen- oder Schwefelkies genannt, ist das weit-aus häufigste natürliche Eisensulfid. Von speisgelber bis goldgelber Farb-tönung und metallischem Glanz, kristallisiert er im kubischen System meistens idiomorph als Würfel, Oktaeder oder Pentagondodekaeder (Bild 1). Seltener kommt er auch in feinkörnigen oder derben Aggregaten vor und ist dann leicht grünlichgelb gefärbt. An den Felsoberflächen sind die Pyritkristalle oft braun angelaufen.

Bild 1. Pyrit in typischen Kristallisationsformen: links zwei Würfel, in der Mitte ein Oktaeder und rechts drei Pentagondodekaeder

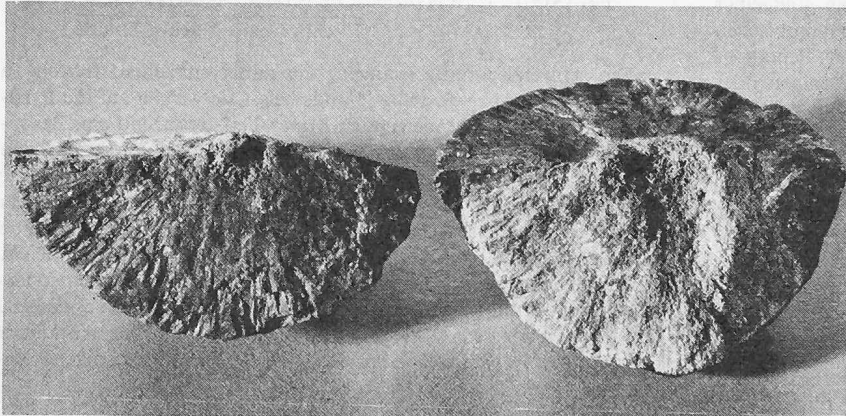
Markasit (FeS_2) stellt eine rhombische Kristallmodifikation des Pyrites dar. Er ist meist prismatisch, als grobstrahlige oder feinfaserige Aggregate ausgebildet (sogenannter Strahlkies, Bild 2) und hat eine speisgelbe bis grünlich- oder graugelbe, metallisch glänzende Farb-tönung. In feuchter Luft ist er sehr unbeständig.

Bild 2. Markasit-Konkretion in charakteristischer radialstrahliger Ausbildung (sog. Strahlkies). Die helle Bruchfläche der rechten Hälfte ist mit Gips und Schwefel belegt, die aus der Zersetzung des Minerals entstanden sind

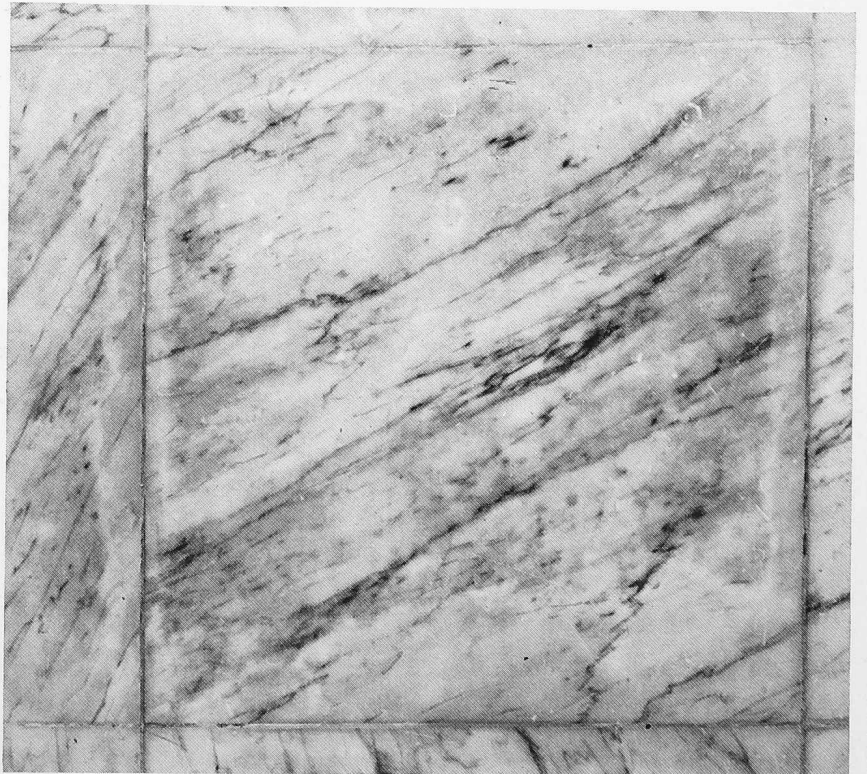
Bild 9. Verfärbte Bodenplatten aus pyritreichem Carrara-Marmor. Die Randpartien der Platten sind durch die konservierende Wirkung alkalischer Infiltrationslösungen aus dem Fugenmörtel unverfärbt geblieben

Ähnliche Ergebnisse lieferte die Untersuchung von Bodenplatten aus weissem Carrara-Marmor beim Haupteingang und auf dem Treppenvorplatz des Untergeschosses eines anderen Neubaus in Zürich. Viele dieser Marmorplatten waren besonders pyritreich und zeigten sehr intensive, unregelmässige, wirklich entstellende Flecken. Die streifigen Flecken verliefen völlig konkordant mit den Richtlinien der Zonen mit Pyritanreicherungen. Die Verwitterung wurde in diesem Falle hauptsächlich durch die Feuchtigkeit der regelmässigen Bodenreinigung und durch nasses Schuhwerk gefördert. Auch hier wurde die Erscheinung der schwach alkalischen, rd. 1–3 cm breiten fleckenfreien Randzone der Platten sehr deutlich festgestellt (Bild 9). Gleiches kann von einem Bodenbelag aus Carrara-Marmor in einer Wohnung eines Neubaus in der Westschweiz berichtet werden, wo die Zersetzung des Pyrites anscheinend durch häufiges Waschen des Bodens begünstigt wurde.

Auch die Unterflächen der Platten, welche auf dem stark alkalischen Versetzmörtel ruhten, waren stets frei von Rostflecken, was den konservierenden Einfluss der alkalischen Lösungen eindeutig bestätigt.
