Zeitschrift:	Schweizerische Bauzeitung
Herausgeber:	Verlags-AG der akademischen technischen Vereine
Band:	84 (1966)
Heft:	5
Artikel:	Die Verfärbungen an natürlichen Bausteinen infolge Verwitterung von Eisensulfidmineralien
Autor:	Weber, Jacques
DOI:	https://doi.org/10.5169/seals-68827

Die Verfärbungen an natürlichen Bausteinen infolge Verwitterung von Eisensulfidmineralien

Von Dr. Jacques Weber, Petrograph, EMPA, Dübendorf

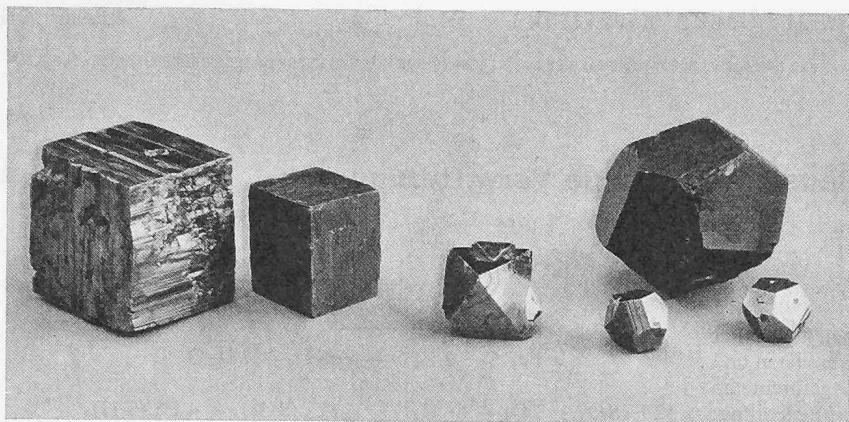
Pyrit (FeS_2), auch Eisen- oder Schwefelkies genannt, ist das weit- aus häufigste natürliche Eisensulfid. Von speigelber bis goldgelber Farbtönung und metallischem Glanz, kristallisiert er im kubischen System meistens idiomorph als Würfel, Oktaeder oder Pentagondodekaeder (Bild 1). Seltener kommt er auch in feinkörnigen oder derben Aggregaten vor und ist dann leicht grünlichgelb gefärbt. An den Felsoberflächen sind die Pyritkristalle oft braun angelaufen.

Bild 1. Pyrit in typischen Kristallisationsformen: links zwei Würfel, in der Mitte ein Oktaeder und rechts drei Pentagondodekaeder

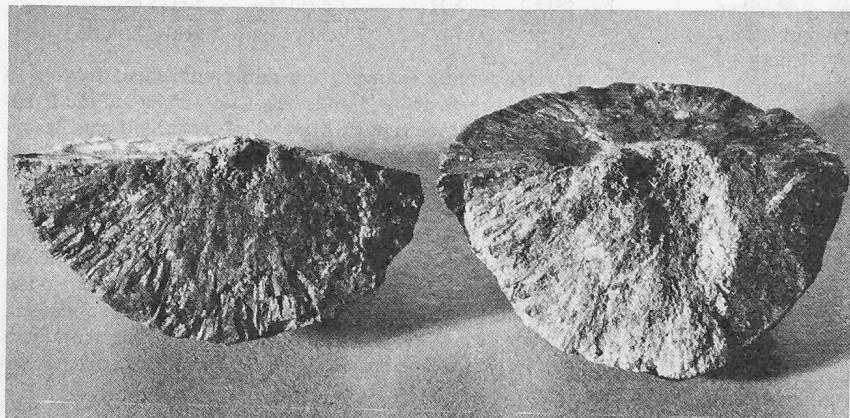
Markasit (FeS_2) stellt eine rhombische Kristallmodifikation des Pyrites dar. Er ist meist prismatisch, als grobstrahlige oder feinfaserige Aggregate ausgebildet (sogenannter Strahlkies, Bild 2) und hat eine speigelbe bis grünlich- oder graugelbe, metallisch glänzende Farbtönung. In feuchter Luft ist er sehr unbeständig.

Bild 2. Markasit-Konkretion in charakteristischer radialstrahliger Ausbildung (sog. Strahlkies). Die helle Bruchfläche der rechten Hälfte ist mit Gips und Schwefel belegt, die aus der Zersetzung des Minerals entstanden sind
