Die Aarebrücke von Wangen

Von Konrad P. Meyer-Usteri, Obering. des IV. Kreises, Burgdorf

Denkmal und Verkehrsträger

Neue Pfeiler und Fahrbahnverstärkung im Jahre 1967

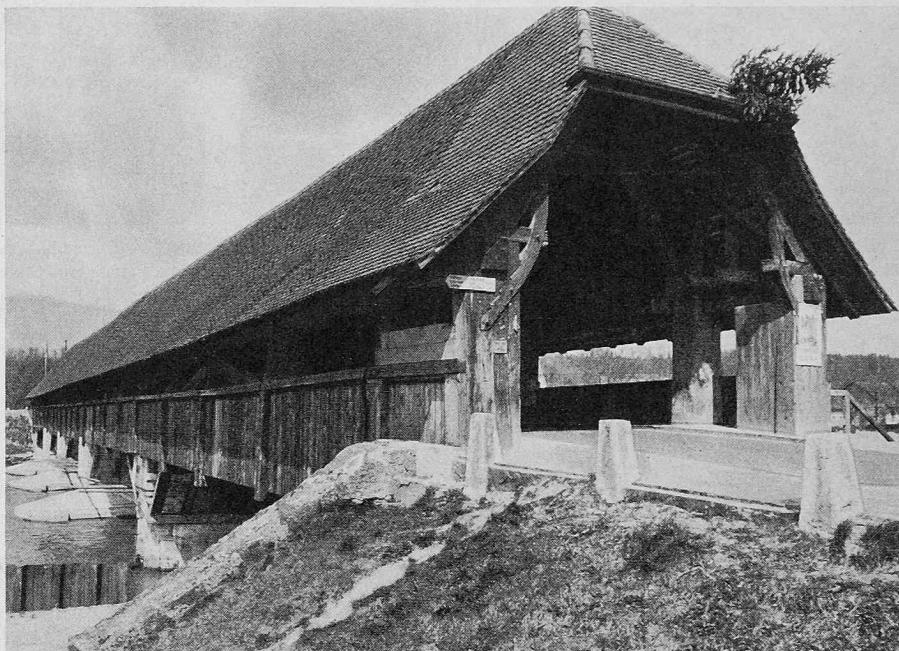
Bild 20. Wangen (1549–52): Widerlager Wangen, Steinpfeiler, drei Betonpfeiler (1967), dazwischen Oeffnungen V—I

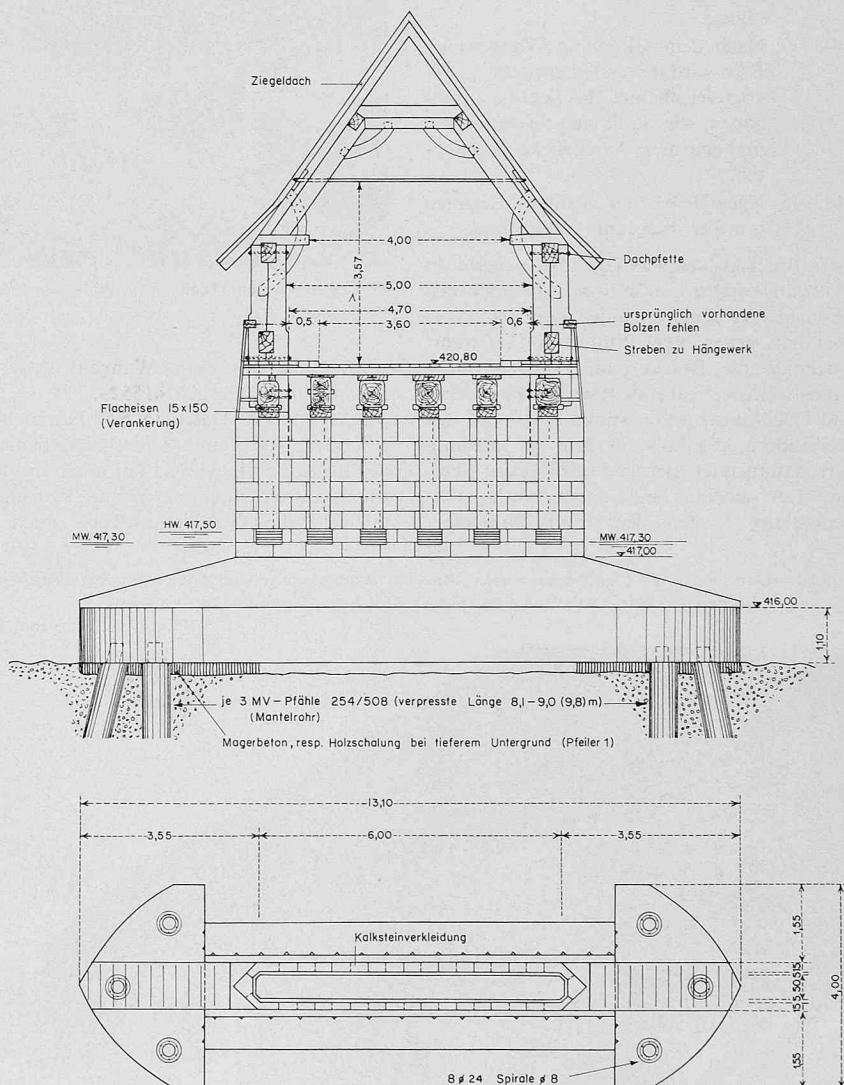
Bild 17. Wangen; Brückenquerschnitt 1:150: MV-Pfähle und natursteinverkleidete Stahlbetonpfeiler (von 1967) mit Grundriss der Pfahlkopfplatte 1:150

Auf die mögliche Zerstörung durch Wind wurde im Abschnitt «Balkenbrücken» bereits hingewiesen. Es bleibt noch nachzuzeigen, dass nach SIA-Norm 160 die Windlast $1,5 \text{ t/m}^2$, das Eigengewicht rund $4,0 \text{ t/m}^2$ beträgt. Die 1967 angebrachte Befestigung zeigt Bild 17. Diese soll vor allem verhindern, dass sich die auf den Pfeilern blass unterteilten eichenen Sattelhölzer, auf welchen die Längsbalken aufliegen, unter dem Einfluss der Verkehrserschütterungen verschieben.

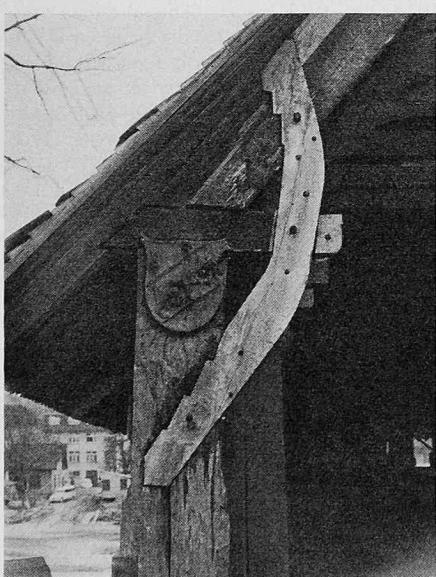
Bild 24. Portal gegen Wiedlisbach. Aus einem von Natur gekrümmten Eichenstamm herausgeschnitten Büge (1967)
(Photo G. Bachmann, Bern)

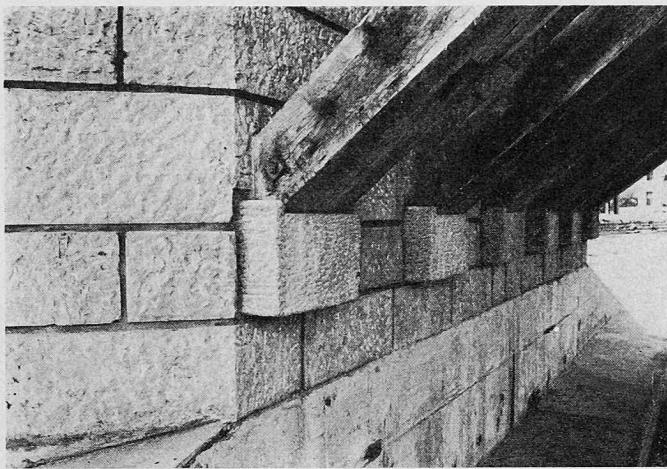
Bild 25. Pfeiler 3. Verkleidung in Solothurner Kalkstein. Die Konsolen bestehen aus gestocktem Stahlbeton

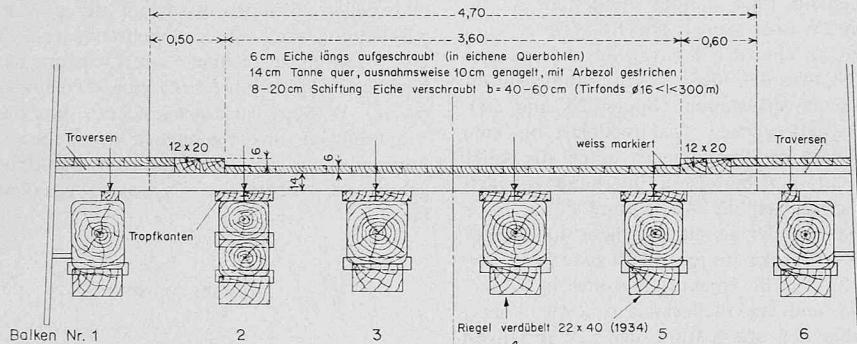
Bild 19. Wangen: Querschnitt 1:60 von Tragkonstruktion (Längsbalken) und Fahrbahn

5. Schutz der Längsbalken vor Tropfwasser In sechswöchiger Nachtarbeit ersetzte die Zimmereiunternehmung Jörg in Langnau i. E. die 10 cm starken Querbohlen durch solche von 14 cm (Bild 19). Fünf weitere Tage erforderte das Auswechseln der drei Fahrbahnbaulen 2, 3 und 4 in Öffnung I (Bild 26). Die vom Unternehmer vorgeschlagene Eichenschiiftung, durch Federn wasserdicht verbunden und aufgeschraubt, reduziert die Spannweite der Bohlen auf 60%, schützt die Längsbalken vor Tropfwasser und gleicht die ständigen Durchbiegungen der Balken aus (Bild 27). Das Liefert (ab Langnau), das Einbauen der drei neuen sowie das Entfernen der alten Balken kostete 16100 Fr. Die Erneuerung der Fahrbahn inkl. Eichenschiiftung (36000 Fr.) belief sich auf 150000 Fr., umfassend insgesamt $91,0 \times 6,2 = 565 \text{ m}^2$, was 300 Fr./m² effektiv nutzbare Verkehrsfläche ausmacht.

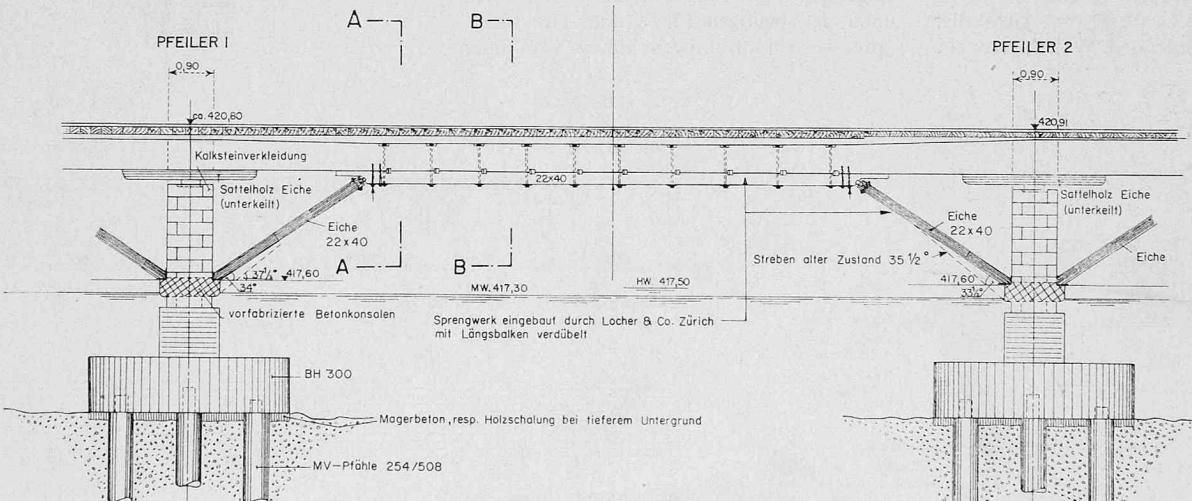
Bild 18. Wangen: Längsschnitt 1:150 durch Fahrbahn-Längsbalken verdübelt mit Riegel des Sprengwerkes; Querböhlen und Fahrbahnbelag

balken wurden auf weniger als $\frac{2}{3}$ reduziert und deren Widerstandsmoment ungefähr verdoppelt. Die Verbindungen der Strebenköpfe durch Stahlplatten mit den Riegeln, die Eichenkeile, eichene Keildübel und zugehörige Verschraubung haben sich bewährt. Zu erwähnen sind höchstens die bis zu 16 cm (1/100) betragenden ständigen Durchbiegungen in Feldmitte der 1934 neu eingebauten verdübelten Balken. Offenbar ließen sich keine solchen von mindestens 45×50 cm Querschnitt finden, so dass zwei Stücke von je 40×30 cm verdübelt wurden. Der Betonkranz am Steinpfeiler dient als Auflager für die eichenen Sprengwerkstreben. Leider verdeckt er zum Teil die profilierte Verjüngung des Pfeilers zum hydraulisch bedingten Keilprofil, doch wird der bevorstehende Einstau bis gegen 20 cm an dessen Oberkante heranreichen.
