## Korrosion der Stähle, insbesondere der hochwertigen, spannbaren Baustähle

Von H. R. Müller, dipl. Ing. ETH, Zürich

Vortrag, gehalten in Zürich am 20. Oktober 1967 vor der Schweiz. Gesellschaft für Bodenmechanik und Fundamentstechnik

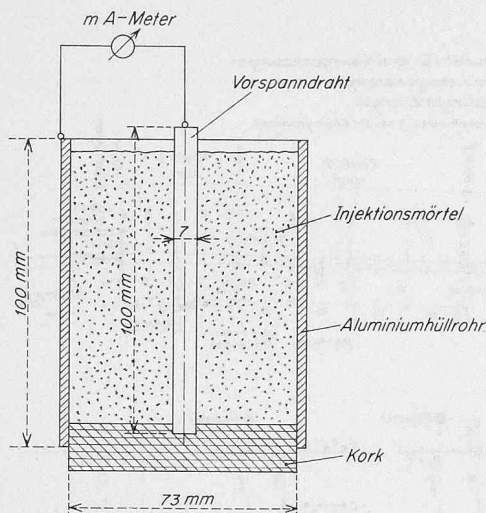
Bild 9. Versuchsanordnung für die galvanischen Messungen. Milli-Ampère-Meter zur Messung der Stromstärke zwischen Hülle und Draht

Temperatur Zusätze von Darex und Soda verwendet. Es war zu vermuten, dass dieses Vorgehen den Bruch der Drähte beeinflusste. Das Aluminium-Rohr bildete zusammen mit dem Vorspannstahl und dem flüssigen Injektionsmörtel ein galvanisches Element, wobei der Spannstahl als Kathode wirkte.

Nun wurden *Labor-Versuche* mit den gleichen Voraussetzungen an der EMPA durchgeführt. In einem einseitig mit einem Kork verschlossenen Rohrabchnitt aus Anticorodal B wurde ein Drahtabschnitt in vertikaler Lage befestigt und der Zwischenraum mit frisch zubereitetem Injektionsmörtel gefüllt. Unmittelbar nach dem Einfüllen wurde der Rohrabchnitt über ein Milli-Ampèremeter mit dem Draht kurz geschlossen (Bild 9) und der von diesem galvanischen Element gelieferte Strom in periodischen Zeitabständen gemessen. Die Richtung des fließenden Stromes deutete darauf hin, dass der Vorspanndraht stets Kathode, und das Hüllrohr aus Aluminium stets Anode war.

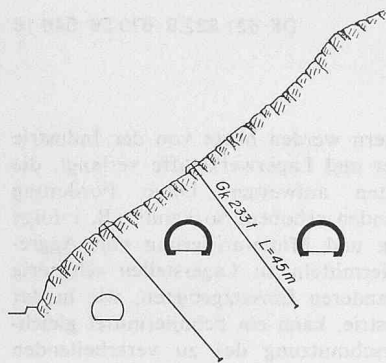
Bild 12. Übersicht über den Hang bei Bissone TI. Oben Portale der Autobahn, unten Portal der Schweizerischen Bundesbahnen. Die kritische Zone ist die rechte obere Bildhälfte

Beim Bau der Autobahntunnels der N 2 in Bissone wurde die Konsolidierung des Hanges dringend notwendig. Diese ist mit sehr langen BBRV-Gründungsankern von 250 t Kapazität ausgeführt worden. Um die Federkraft der Anker dauernd zu kontrollieren und allenfalls im Laufe der Zeit ändern zu können, musste von der üblichen Füllinjektion mit Zementmörtel abgesehen werden. Es kamen daher freie Dehnstrecken mit Kunststoff-Umhüllung und Inertol-Füllung zur Anwendung (Bilder 12 bis 14).

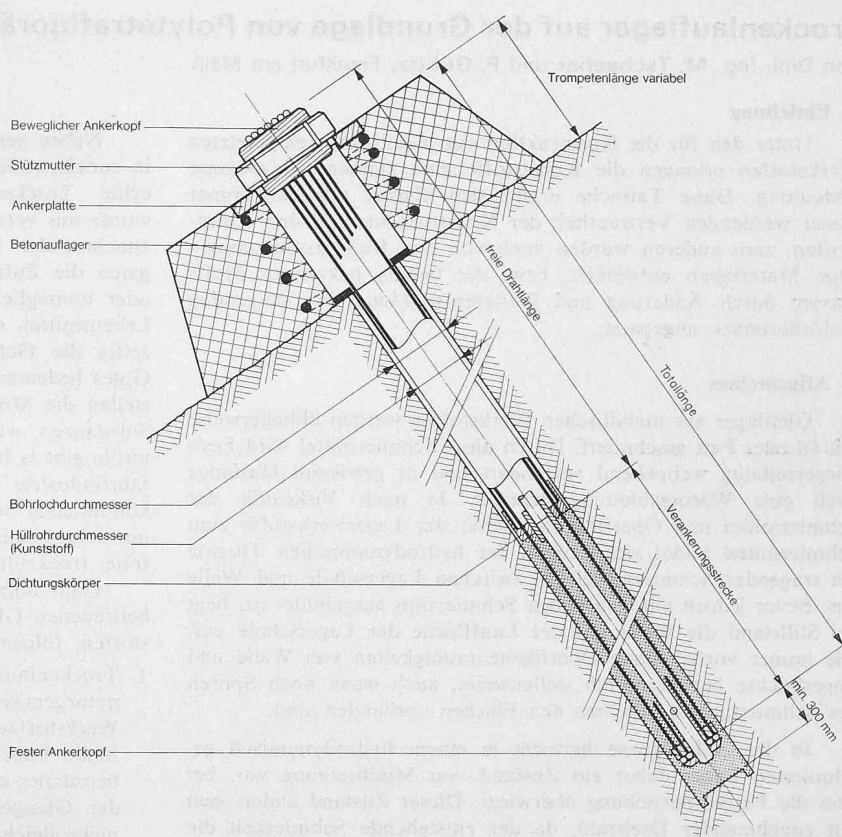
Bild 14 (rechts). Gründungsanker BBRV, Spezialausführung für die Konsolidierung in Bissone. Dauernde Erhaltung der Nachstellbarkeit, Korrosions-Schutz mit plastischer Masse
