Massnahmen gegen die Ausbrüche eines Gletschersees ob Saas-Balen (Grubengletscher)

Von Dr. H. Röthlisberger, Uerikon

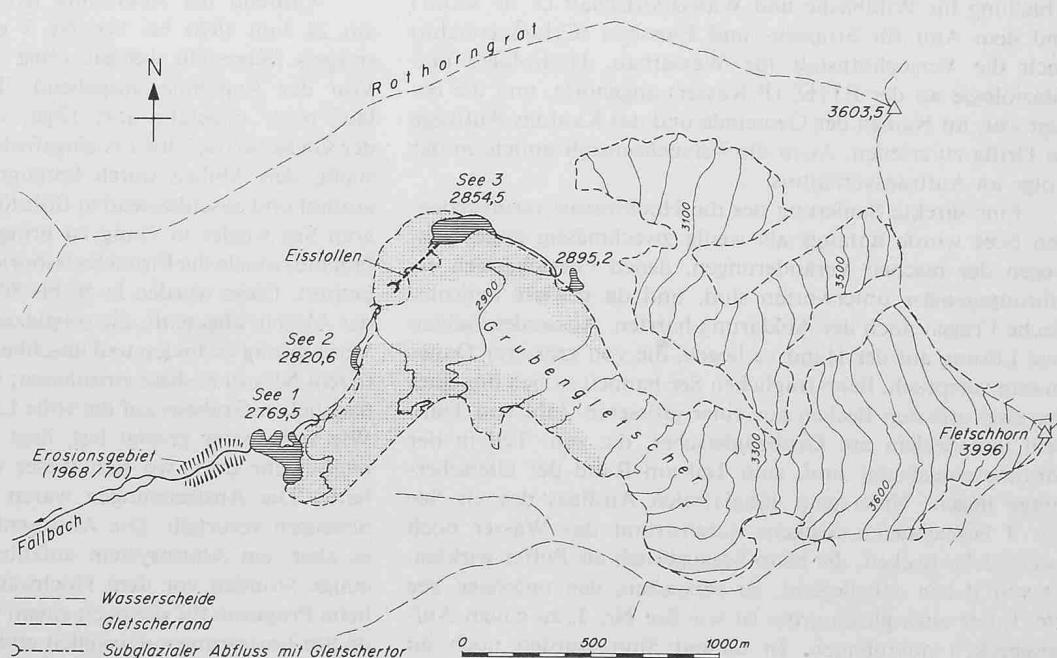
Bild 1. Übersichtsskizze des Einzugsgebiets des Fällbachs am Grubengletscher, Saas-Tal, Kanton Wallis. Die angegebenen Seestände wurden am 18. 9. 1970 gemessen
