**Artikel:** Das Unglück am Vajont: Folgerungen aus der Praxis des beratenden

Ingenieurs in strafrechtlicher Hinsicht

**Autor:** Schnitter, Gerald

# Folgerungen aus der Praxis des beratenden Ingenieurs in strafrechtlicher Hinsicht

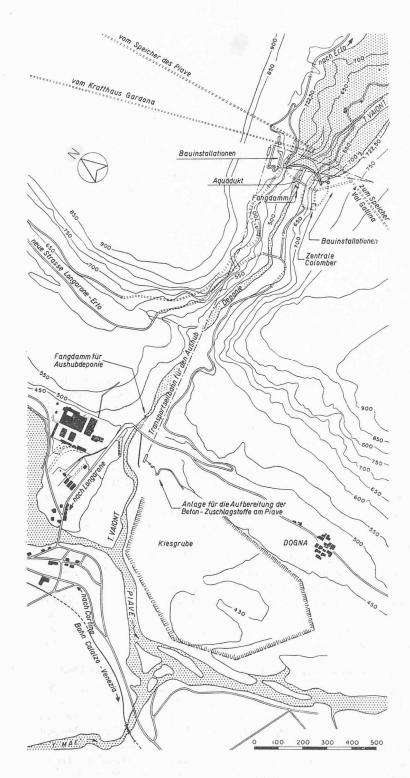
Die allgemeine Anordnung der Sperre mit ihren Nebenbauwerken ist aus Bild 1 ersichtlich, der Querschnitt der rund 260 m hohen, der höchsten bis heute gebauten Bogenmauer sowie eine Ansicht gehen aus den Bildern 2 und 3 hervor.

Bild 2, rechts oben. Querschnitt der Staumauer

Bild 3, rechts unten. Talseitige Ansicht der Staumauer
