Zeitschrift: Schweizerische Bauzeitung
Herausgeber: Verlags-AG der akademischen technischen Vereine
Band: 92 (1974)
Heft: 42

Artikel: Stabilitätsprobleme bei einem grossen siltreichen Hanganschnitt
Autor: Gautschi, M.A. / Schindler, C.
DOI: <https://doi.org/10.5169/seals-72491>

Stabilitätsprobleme bei einem grossen siltreichen Hanganschnitt

Von M. A. Gautschi und Dr. C. Schindler, Zürich¹⁾

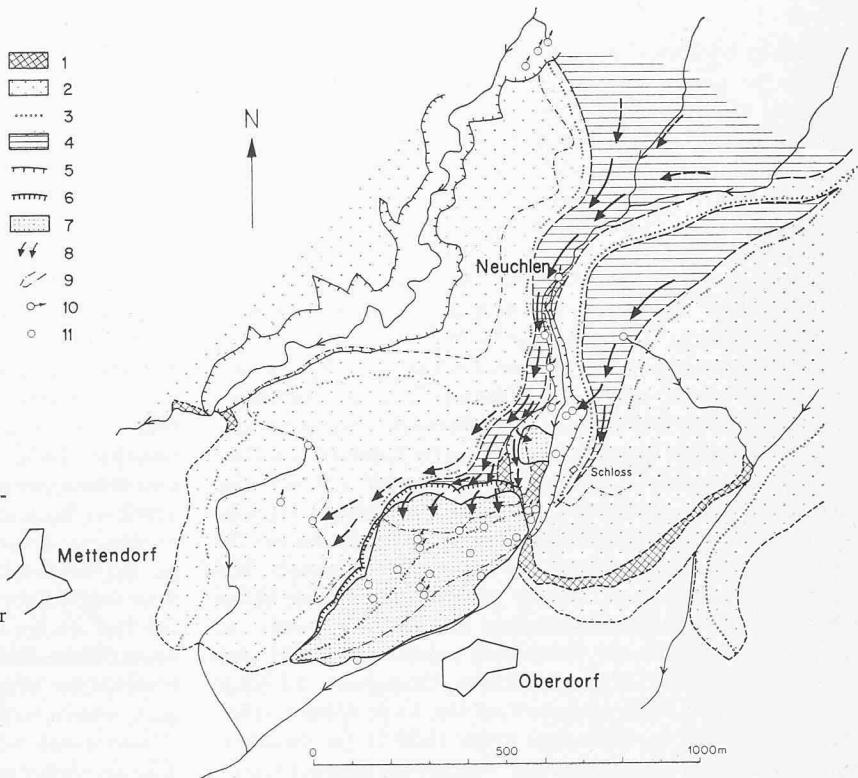
Bild 1. Geologie der Umgebung des Silthanges (nördlich Oberdorf)

- 1 Fels nahe der Oberfläche
- 2 Moränenbedecktes Gebiet
- 3 Moränenwall im Rutschgebiet, hypothetisch
- 4 Becken zwischen Moränenwällen, Wassersammler
- 5 Erosionskante
- 6 Anrißrand, Erosionsbord
- 7 Rutschgebiet
- 8 Wege des Grundwassers
- 9 Ausbiss des Grundwasserniveaus im Terrain
- 10 Quelle ungefasst
- 11 Quelle gefasst

Vor diesen bildeten sich nochmals Senken und Tümpel, welche von der Eisfront abgestaut wurden und vorerst mit feinkörnigen, oft gut geschichteten Seeablagerungen, dann aber auch mit Sanden und Kies-Sanden aufgefüllt wurden. Derartige Ablagerungen finden sich im «Silthang», aber auch in den Gebieten, welche in Bild 1 horizontal schraffiert sind.

keit parallel zu den Wällen ist hier hoch, senkrecht dazu wird sie aber sehr klein. Das Einzugsgebiet ist im NE von Neuchlen zu suchen, wo zwischen zwei Moränenwällen ausgedehnte Schmelzwasserablagerungen vorkommen, darunter auch Kies-Sande und Sande. Das gesammelte Wasser erreicht den bergseitigen Rand des Rutschgebietes in zahlreichen, voneinander weitgehend unabhängigen, schief zum Abrissbord verlaufenden Linsen von Kies-Sand und Sand. Gegen Westen hin werden immer nördlicher liegende Wasserträger angeschnitten, so dass der Hang auf die gesamte Breite durchnässt wird (Bild 2). Weitere, ähnliche Grundwasservorkommen fanden sich im unverrutschten Gebiet weiter im Westen wie auch jenseits des Oberdorfaches (Bild 1).

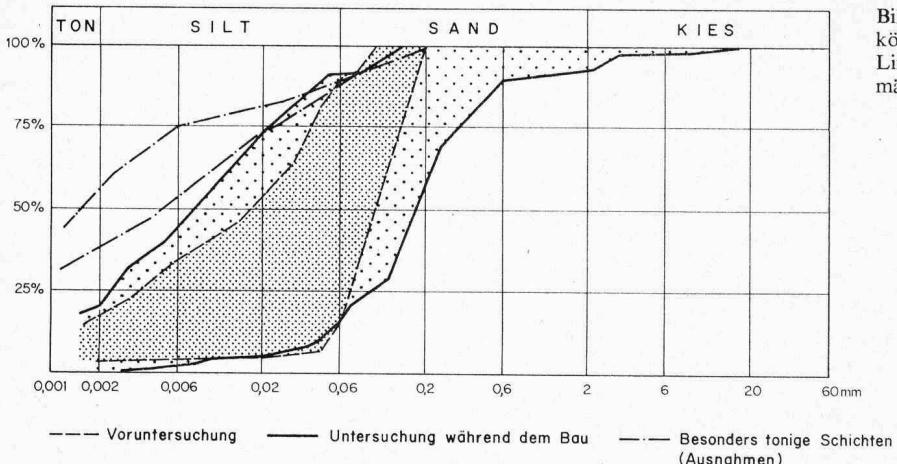
Bild 5. Korngrößenbereiche der untersuchten feinkörnigen Schichten. Die beiden strichpunktuierten Linien sind Kornverteilungen von 2 höchstens 1 cm mächtigen Schichten

In Bild 5 sind die Korngrößenbereiche angegeben, die bei den Sondierkampagnen ermittelt wurden. Die beiden strichpunktuierten Kurven stellen die Kornverteilung sehr dünner, besonders toniger Schichten dar, wie sie in den zuletzt ausgeführten Sondierungen ausnahmsweise angetroffen wurden. Der überwiegende Teil ist als wenig bis nicht plastischer, sandiger Silt bis siltiger Sand mit wenig bis keinem Tonanteil zu taxieren. Die Plastizitätsgrenzen, die gemessen werden konnten, sind in Bild 6 zusammengestellt, ebenso die gemessenen Wassergehalte.

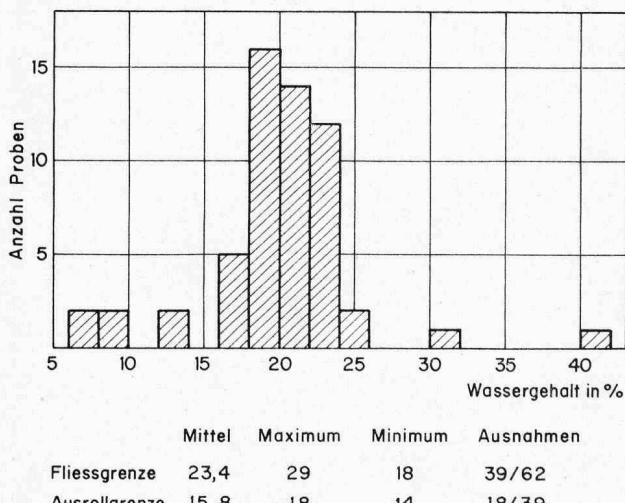
Bild 6. Statistische Verteilung der gemessenen Wassergehalte. Darunter sind die Streubereiche und das arithmetische Mittel der Fliess- und Ausrollgrenzen angegeben, wieder mit zwei Ausnahmen besonders hoher Plastizität

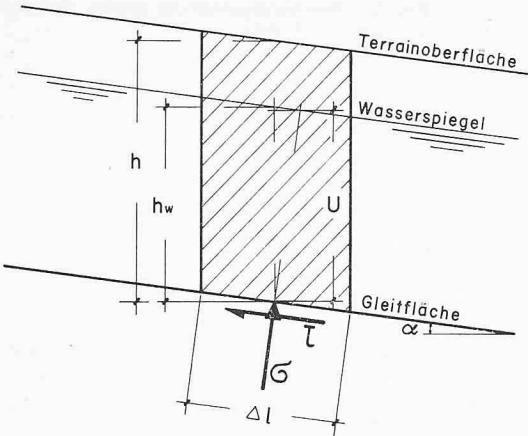
Bild 7. Hangparallele Rutschung mit ebenfalls hangparalleler Wasserströmung

Am einfachsten ist die Wirkung der Hangströmung an einem Hang zu erfassen, der in Fallrichtung durchströmt wird und längs einer hangparallelen Gleitfläche rutscht (Bild 7). Die Scherspannungen der Gleitfläche betragen:

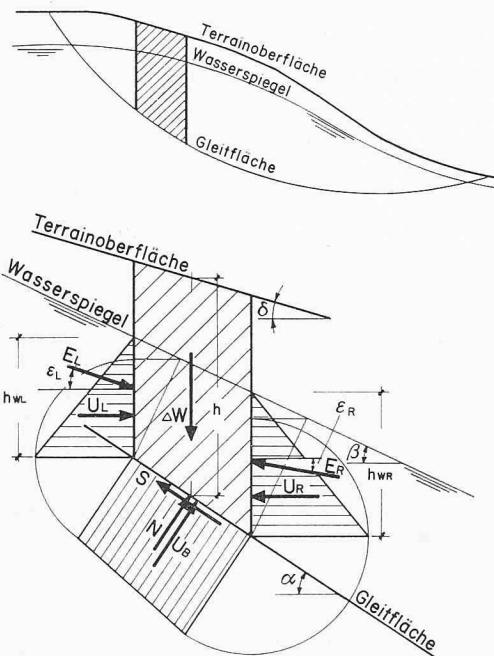
Bild 8. Böschungsutschung unter Einfluss einer allgemeinen Hangströmung. Kräfte, die auf eine Gleitkreislamelle wirken

Etwas komplizierter wird die Rechnung, wenn die kritische Gleitfläche nicht mehr hangparallel verläuft. Bild 8 zeigt einen solchen allgemeineren Fall. Die Böschungswinkel δ , der Gleitflächenneigungswinkel α und der Neigungswinkel der Strömungslinien β sind voneinander verschieden. Die Wasserdrücke auf die Lamelle ergeben sich nun zu

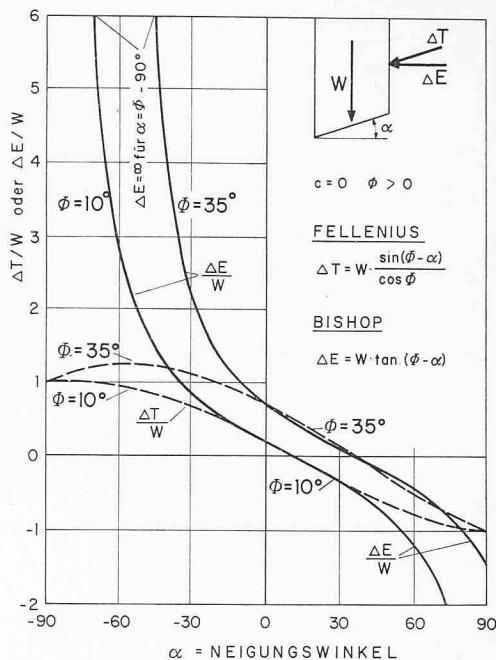
Bild 9. Einfluss der Neigung der Lamellenseitenkräfte auf die Stabilität in Abhängigkeit der Gleitflächenneigung. Besonders grosse Divergenz bei grossen negativen α -Werten. Die Annahme von horizontalen Seitenkräften gibt dort zu hohe Sicherheiten!
