Artikel: Stabilitätsprobleme bei einem grossen siltreichen Hanganschnitt

Stabilitätsprobleme bei einem grossen siltreichen Hanganschnitt

Von M. A. Gautschi und Dr. C. Schindler, Zürich 1)

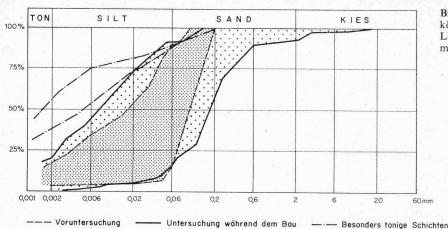
Bild 5. Korngrössenbereiche der untersuchten feinkörnigen Schichten. Die beiden strichpunktierten Linien sind Kornverteilungen von 2 höchstens 1 cm mächtigen Schichten

In Bild 5 sind die Korngrössenbereiche angegeben, die bei den Sondierkampagnen ermittelt wurden. Die beiden strichpunktierten Kurven stellen die Kornverteilung sehr dünner, besonders toniger Schichten dar, wie sie in den zuletzt ausgeführten Sondierungen ausnahmsweise angetroffen wurden. Der überwiegende Teil ist als wenig bis nicht plastischer, sandiger Silt bis siltiger Sand mit wenig bis keinem Tonanteil zu taxieren. Die Plastizitätsgrenzen, die gemessen werden konnten, sind in Bild 6 zusammengestellt, ebenso die gemessenen Wassergehalte.

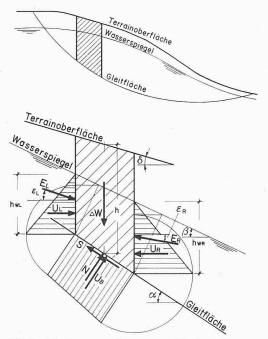
Bild 8. Böschungsrutschung unter Einfluss einer allgemeinen Hangströmung. Kräfte, die auf eine Gleitkreislamelle wirken
