**Artikel:** Bodenmechanische Besonderheiten des Seetons in der Klus von Rondchâtel  
**Autor:** Schär, U. / Bruusgaard, H.  
**DOI:** <https://doi.org/10.5169/seals-73100>

# Bodenmechanische Besonderheiten des Seetons in der Klus von Rondchâtel

Von U. Schär und H. Bruusgaard, Zürich

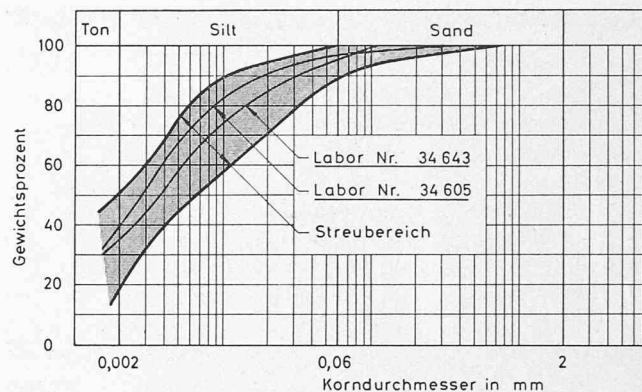
Bild 3. Kornverteilungen des Seetons

Zur Bestimmung der undrainierten Scherfestigkeit in situ wurden in den Bohrlöchern innerhalb des Seetonkomplexes *Scherflügelversuche* durchgeführt. Diese zeigten, wie aus Bild 2 hervorgeht,  $s_u$ -Werte von über etwa 18 t/m<sup>2</sup>, die auch durch einfache Druckversuche  $\frac{1}{2} d_c$  im Labor bestätigt wurden. Raumgewichtsbestimmungen an ungestörten Bodenproben ergaben durchwegs Werte von über 2 t/m<sup>3</sup>, wobei solche bis 2,15 t/m<sup>3</sup> keine Seltenheit waren. In guter Übereinstimmung dazu stehen die ermittelten, für toniges Material relativ hohen SPT-Werte von N bis grösser 30 (vgl. Bild 2). Kornverteilungen an gestörten und ungestörten Proben zeigten Summationskurven, wie sie in Bild 3 durch das dargestellte Kurvenspektrum abgedeckt werden. Der Tonanteil (Fraktion kleiner 0.002 mm) liegt dabei etwa zwischen 20–50 Gewichtsprozenten. Ein besonderes Kennzeichen des vorliegenden Seetons liegt nun aber darin, dass Fließgrenze und Plastizitätsindex unerwartet hoch liegen und die 60%- bzw. 40%-Grenze übertreffen können. Die Ergebnisse dieser *Atterberggrenzen-Bestimmungen* sind in Bild 4 dargestellt.

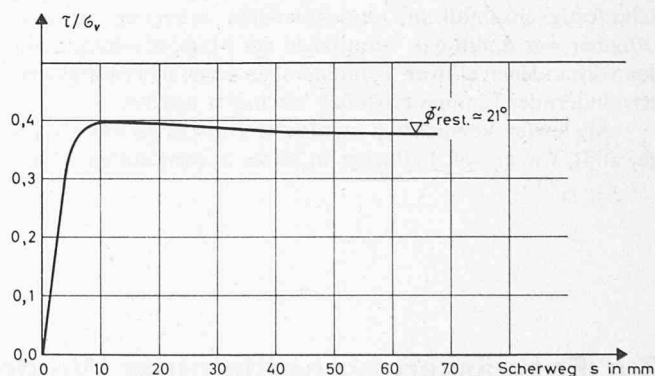
Bild 5. Ringschersversuch Probe 34 605

send am Institut für Grundbau und Bodenmechanik der ETH weitere Scherfestigkeitsuntersuchungen durchgeführt. Diese erfolgten zunächst mittels Ringscherversuch, welcher die Ermittlung des Winkels der Restscherfestigkeit nach einem frei zu wählenden Scherweg gestattet. Dieser Versuch wird von F. Bucher in seiner kürzlich erschienenen Dissertation «Die Restscherfestigkeit natürlicher Böden, ihre Einflussgrößen und Beziehungen als Ergebnis experimenteller Untersuchungen» (in: Mitteilungen des Instituts für Grundbau und Bodenmechanik ETH Zürich, 1975) ausführlich beschrieben und diskutiert. Als wesentlichster Punkt bei der Versuchsdurchführung sei lediglich erwähnt, dass die Proben in gestörtem, aufbereitetem Zustand untersucht werden müssen, was sich beim vorliegenden Seeton in der Zerstörung seiner Schichtstruktur auswirkte. Wie Bild 5 zeigt, liegt der mittels Ringscherversuch bestimmte Winkel der Scherfestigkeit  $\Phi'_{rest}$  bei  $21^\circ$ , wobei kein nennenswerter Scherfestigkeitsabfall mit zunehmendem Scherweg erfolgte. Offenbar war durch das Vermischen der Materials substanz mit den vorhandenen aktiven Tonmineralien deren scherfestigkeitsvermindernder Einfluss erheblich verringert worden.
