**Artikel:** Das Erdbeben im Friaul vom 6. Mai 1976 - Beanspruchung und Beschädigung von Bauwerken  
**Autor:** Glauser, E. / Gugerli, H. / Heimgartner, E. / [s.n.] / [s.n.]  
**DOI:** <https://doi.org/10.5169/seals-73166>

# Das Erdbeben im Friaul vom 6. Mai 1976 — Beanspruchung und Beschädigung von Bauwerken

Von E. Glauser, H. Gugerli, E. Heimgartner, B. Rast und R. Sägesser, Zürich

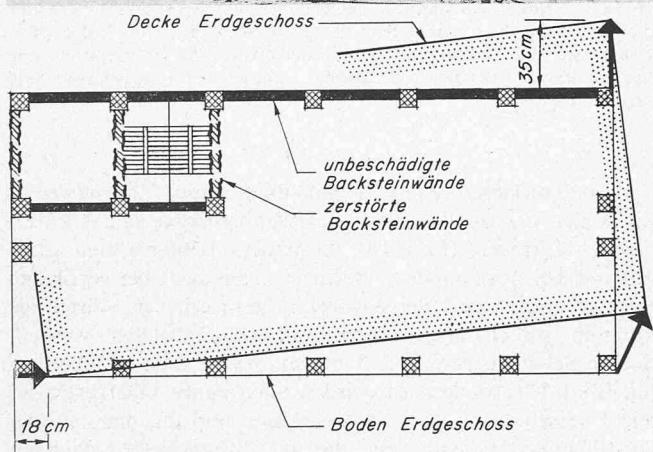
Der dreistöckige Stahlbetonskelettbau war erst im Rohbau vollendet. Da das Erdgeschoss als Verkaufslokal vorgesehen war, wurde nur die hintere Längsfassade mit Backsteinen ausgefacht, während die Vorder- und Seitenfassaden verglast waren (Bild 18). Das in einer Ecke angeordnete Treppenhaus war mit Backsteinmauern abgeschlossen. Im Gegensatz zum Parterre sind die beiden oberen Stockwerke als Obergeschosse durchgehend mit Backsteinwänden ausgesteift. Die Fundation besteht aus einer durchgehenden Stahlbetonplatte.

Die Beschädigungen beschränkten sich auch hier ausschliesslich auf das Erdgeschoss. Die Stahlbetonstützen standen stark schief (Maximalauslenkung aus der Vertikalen bis 10 Prozent der Stützenhöhe) und bei den Einspannstellen an den Stützenenden konnten Biegegelenke beobachtet werden verbunden mit Betonabplatzungen, ausgeknickter Längsarmierung und Bruchzustand des Betons. Die Backsteinwände des Treppenhauses, das als kleiner Kern wirkte, wurden weitgehend zerstört, die Aufschüttungen der hinteren Längsfassade blieben jedoch intakt.

Die Bewegungen, die zwischen Boden und Decke des Erdgeschosses stattgefunden haben, sind eine Folge der *Anordnung der Backsteinwände*. Das *Treppenhaus* bildete das *kinematische Drehzentrum*, da die ausgesteifte Längswand und der Kern, trotz seiner weitgehenden Zerstörung keine Verschiebungen zuließen. Zusätzlich zum ungenügenden Translationswiderstand des unausgesteiften Bereichs des Erdgeschosses führten die stark exzentrisch angeordneten Aufschüttungen noch zu einer beträchtlichen Torsionserregung, der die Konstruktion ebenfalls nur ungenügenden Widerstand entgegensezten konnte.

Bild 18. Wohnhaus mit Verkaufslokal bei Artegna. Stahlbetonskelettbau mit Backsteinfüllwänden in den Obergeschossen, im vorne offenen Erdgeschoss ist nur die hintere Längswand und das Treppenhaus ausgefacht. Die Drehbewegung des Gebäudes wurde durch die versteifende Wirkung der Treppenhauswände verursacht
