Zeitschrift: Schweizerische Bauzeitung

Artikel: Das Erdbeben im Friaul vom 6. Mai 1976 - Beanspruchung und

Das Erdbeben im Friaul vom 6. Mai 1976 — Beanspruchung und Beschädigung von Bauwerken

Von E. Glauser, H. Gugerli, E. Heimgartner, B. Rast und R. Sägesser, Zürich

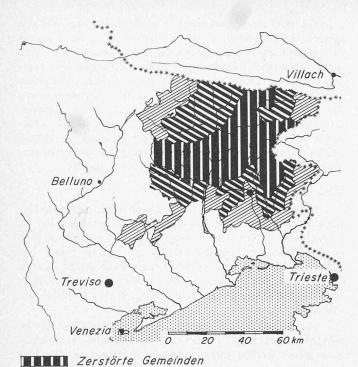
Die Verteilung der Schäden auf *italienischem Territo- rium* kann einer Schadensaufnahme entnommen werden, die von der Regionalverwaltung durchgeführt wurde (Bild 12). Die 119 Gemeinden der Provinzen Udine und Pordenone, in denen nennenswerte Beschädigungen oder Zerstörungen auftraten, wurden dabei *drei* verschiedenen Zonen zugeordnet:

Bild 12. Einstufung der Gemeinden in drei Schadenzonen gemäss Erhebungen der Bauverwaltung der Region Friaul-Julisch Venetien

Auch in den angrenzenden österreichischen und jugoslawischen Gebieten traten Bauwerkschäden auf, allerdings geringeren Ausmasses. Die nach Bild 12 erwartete Abnahme der Beschädigungen im jugoslawischen Grenzgebiet wurden durch einen persönlichen Augenschein bestätigt, da detaillierte Unterlagen nicht erhältlich waren. Das nahe der Grenze gelegene Dorf *Bregin* war der am stärksten in Mitleidenschaft gezogene jugoslawische Ort und würde nach italienischer Terminologie etwa am Rande der Zone mit schweren Beschädigungen eingestuft.
