**Artikel:** Risse bei der Mischbauweise  
**Autor:** Preisig, H.R.  
**DOI:** <https://doi.org/10.5169/seals-73333>

## Risse bei der Mischbauweise

Von H. R. Preisig, Abteilung für Bauschäden, EMPA, Dübendorf

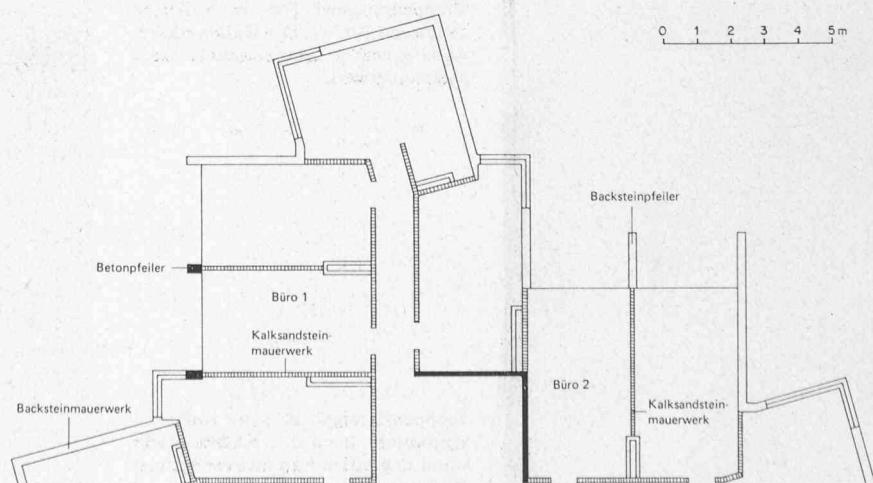
Ausschnitt aus dem Grundriss. Eingezeichnet sind die tragenden Wände und Pfeiler aus Backstein, Kalksandstein und Beton

Die Geschoßdecken liegen innen auf den Kalksandstein- und Betonwänden und aussen auf dem Backsteinmauerwerk sowie auf den Betonpfeilern auf. Die Lage sowie die Materialien der tragenden Innen- und Aussenwände sind aus dem Grundrissausschnitt ersichtlich.

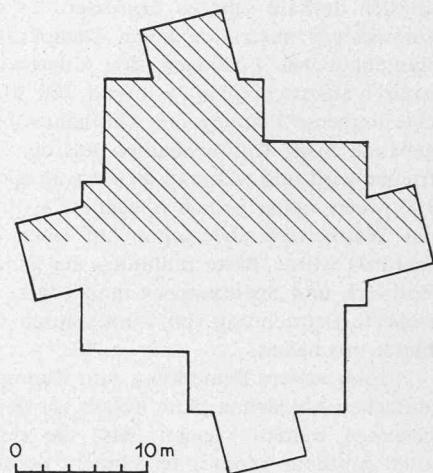
Schematischer Gebäudegrundriss. Grundriss-ausschnitt eingezeichnet
