Zeitschrift: Schweizerische Bauzeitung
Herausgeber: Verlags-AG der akademischen technischen Vereine
Band: 96 (1978)
Heft: 25

Artikel: Restaurierung der ehemaligen Klosterkirche Rheinau
Autor: Odermatt, Bruno
DOI: <https://doi.org/10.5169/seals-73707>

Restaurierung der ehemaligen Klosterkirche Rheinau

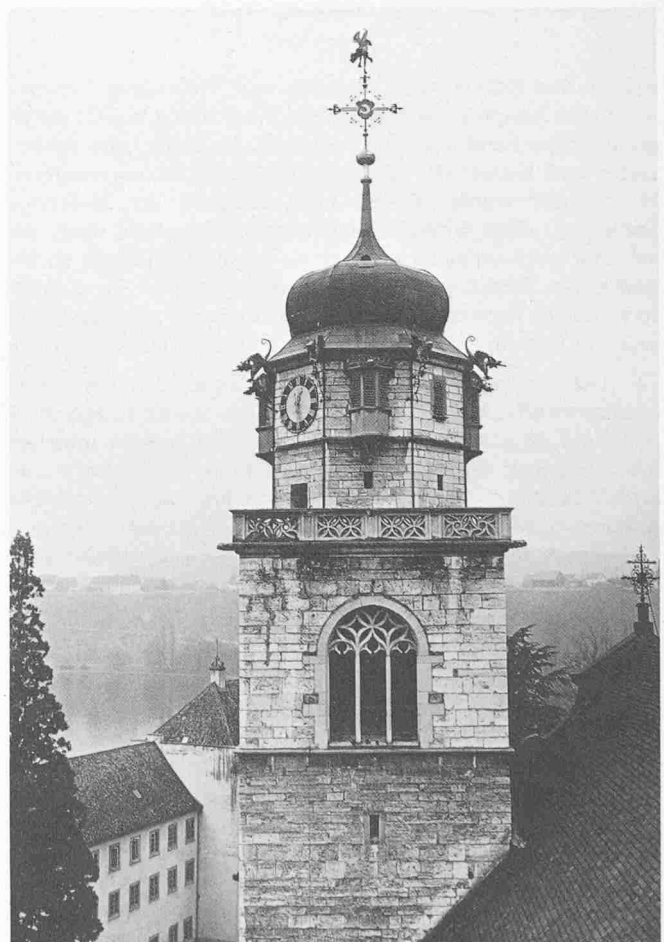
Der von Hans Wellenberg von Rheinau in den Jahren 1572 bis 1578 erbaute spätgotische Südturm vor der Restaurierung. Der Nordturm wurde 130 Jahre später durch Franz Beer in derselben Gestalt errichtet

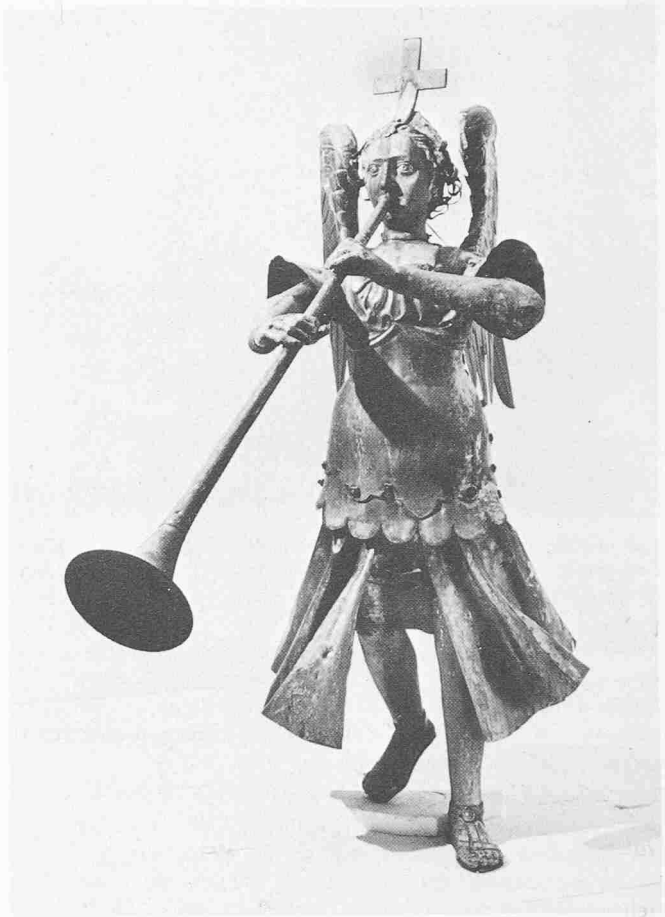
Der Posaunenengel, geschaffen um 1710 von Hans Jacob Läublin von Schaffhausen. Noch immer verraten die fein gearbeiteten Details den Goldschmiedekünstler

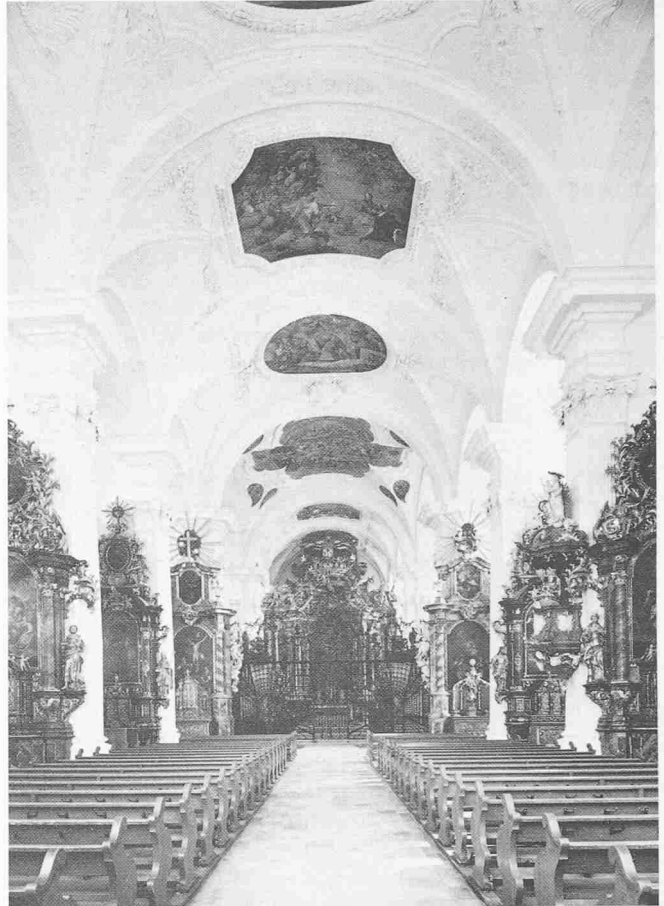
Blick in das restaurierte Kircheninnere. Vergleiche Bildunterschrift zu Grundriss 1:400

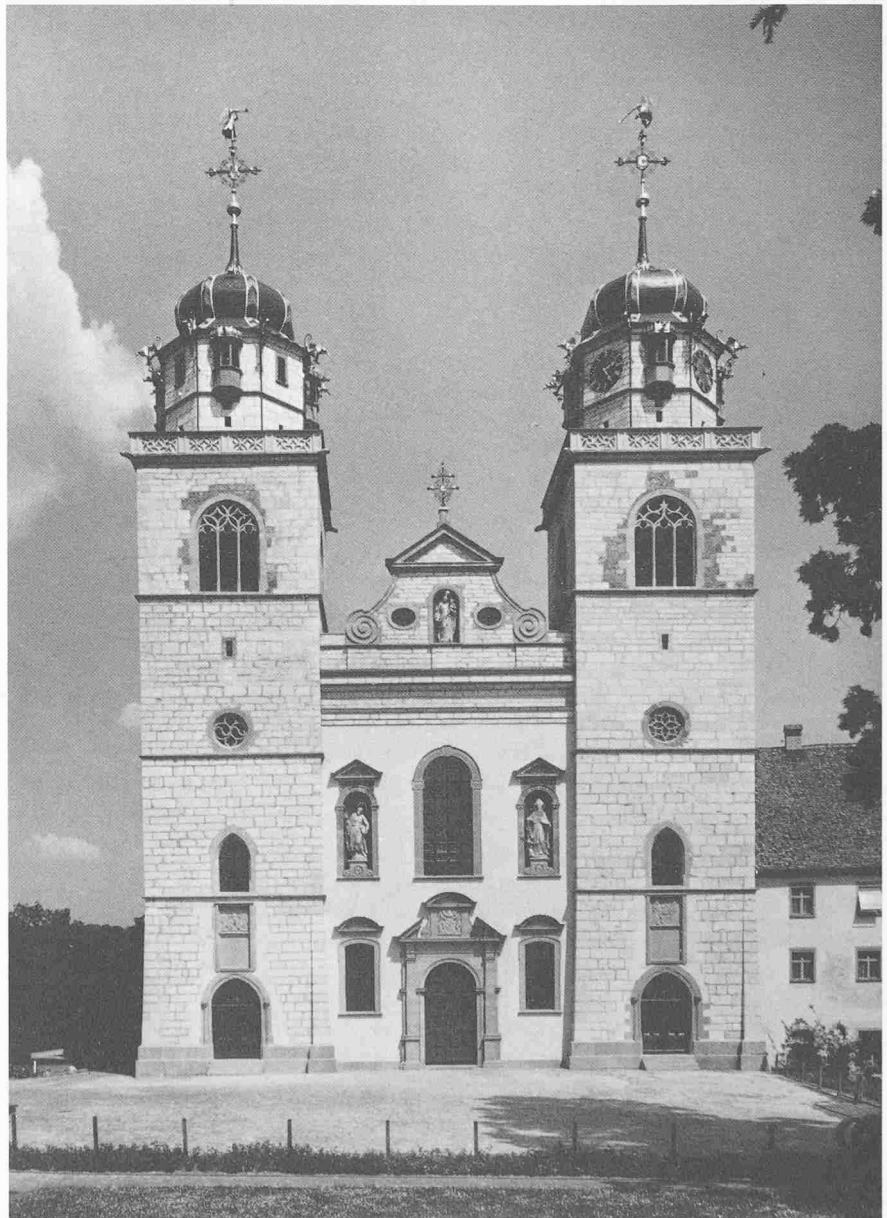
Die restaurierte Hauptfassade
