Zeitschrift: Schweizerische Bauzeitung
Herausgeber: Verlags-AG der akademischen technischen Vereine
Band: 96 (1978)
Heft: 25

Artikel: Restaurierung der ehemaligen Klosterkirche Rheinau
Autor: Odermatt, Bruno
DOI: <https://doi.org/10.5169/seals-73707>

Restaurierung der ehemaligen Klosterkirche Rheinau

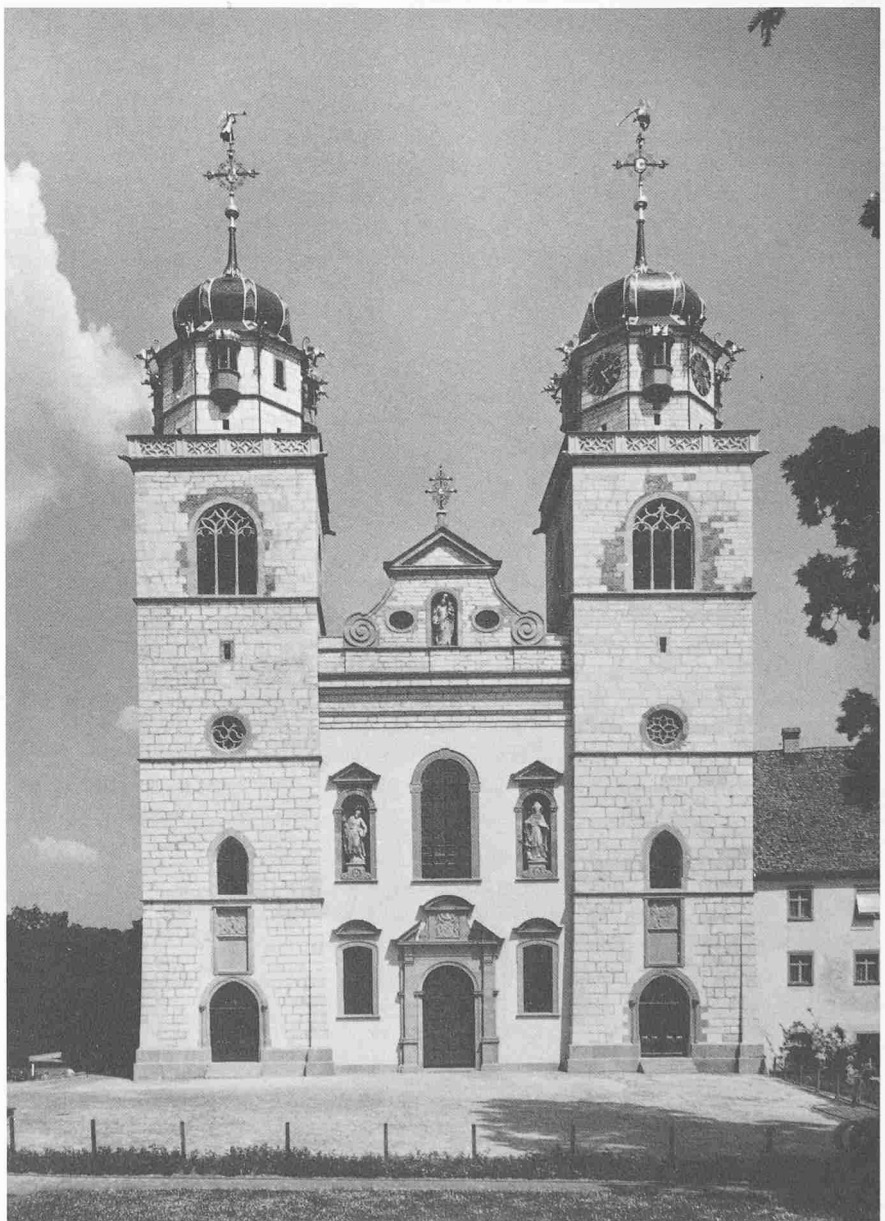
Die restaurierte Hauptfassade
