Der Montageunfall beim Bau der St. Lawrence Brücke bei Quebec am 11.09.1916

Zeitschrift: **Schweizerische Bauzeitung**

Band (Jahr): **67/68 (1916)**

Der Montageunfall beim Bau der St. Lawrence-Brücke bei Quebec am 11. September 1916.

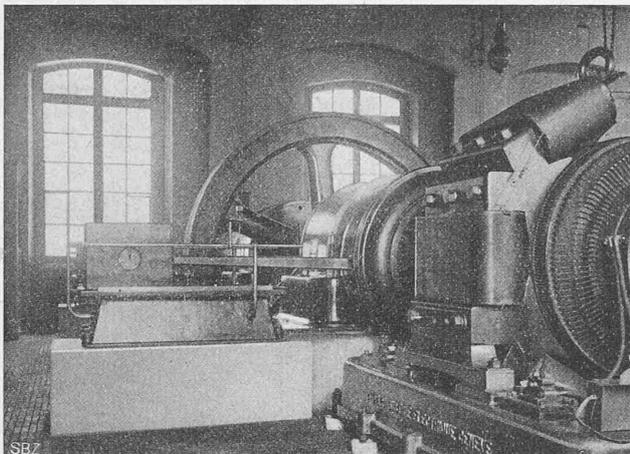
Hin- und herbewegte Zusatzmasse zur Schwingungsdämpfung an einem Gasmotor des Elektrizitätswerkes La Chaux-de-fonds.

Die Rekonstruktion wurde durch die Lokomotivfabrik Winterthur bereits an einem der Gasmotoren durchgeführt, obenstehendes Bild lässt die Zusatzmassen erkennen. Die Versuche haben gezeigt, dass die Erschütterungen trotz der wieder auf 180 erhöhten Umlaufzahl auf ein Minimum reduziert worden sind und ihre Wirkungen auf jeden Fall jenen gefährlichen Charakter verloren haben.

grosse Kosten durchführen. An den Wellenenden jedes Gasmotors wird je eine Zusatzmasse von einer Hilfskurbel auf horizontaler Bahn so angetrieben, dass sie gleichzeitig mit den treibenden Kolben den äusseren beziehungsweise innern Totpunkt erreicht. Dabei muss die Resultierende der Massenkräfte der zwei Zusatzmassen mit derjenigen der beiden Kolben zusammenfallen, d. h. in die Mittelebene gelegt werden.

Prinzipiell wäre natürlich mit einer Zusatzmasse in der Mitte derselbe Zweck einfacher erreicht worden, doch hätte dies den Ersatz der Wellen und Schwungräder nötig gemacht. Konstruktive Rücksichten entschieden daher für die Ausführung mittelst zweier getrennter Hilfskurbeln.
