# Betriebsgeschichte eines Gebirgswasser-Tunnels: Erfahrungen mit dem Umleittunnel des Kraftwerks Amsteg der SBB beim Staubecken am Pfaffensprung

## Betriebsgeschichte eines Gebirgswasser-Tunnels

### Erfahrungen mit dem Umleitunnel des Kraftwerkes Amsteg der SBB beim Staubecken am Pfaffensprung

Von Dipl. Ing. KURT SEIDEL, I. Sekt.-Chef der Abteilung für Bahnbau und Kraftwerke der SBB, Bern

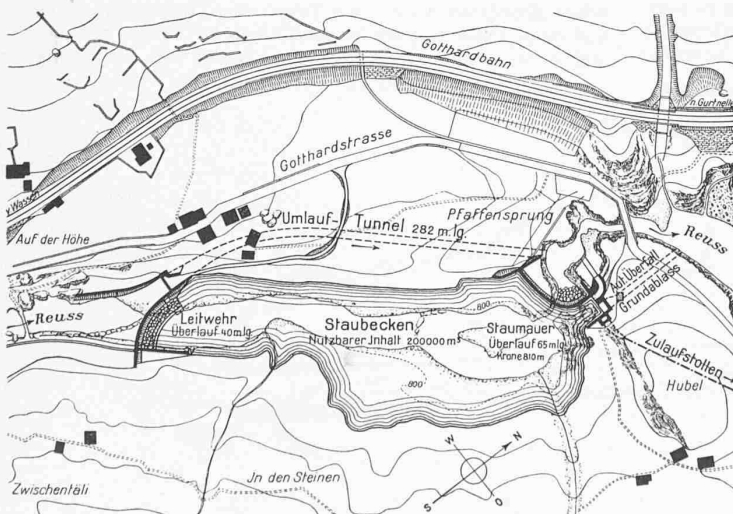
Abb. 2. Lageplan 1:5000. — Bew. 6057, 21. Juni 1942 lt. BRB 3. Okt. 1939

Beschreibung des Kraftwerkes Amsteg<sup>1)</sup> und das hier erneut eingesetzte Planchen und das Bild verwiesen (Abb. 2 u. 3). Darnach stellt der Umleitunnel das neue Flussbett dar, durch das die Reuss ausserhalb des Staubeckens geleitet wird. Er vermag nach den bisherigen Feststellungen 200 m<sup>3</sup>/s bei einer mittleren Geschwindigkeit von 13 m/s abzuführen (schiessender Abfluss). Bei einem ausserordentlichen Hochwasser von 350 bis 380 m<sup>3</sup>/s fliessen demnach nur 150 ÷ 180 m<sup>3</sup>/s durch das Staubecken und über die Staumauer ab. Bis zu einem starken Hochwasser von 180 m<sup>3</sup>/s gelangen jedoch nicht mehr als 25 m<sup>3</sup>/s ins Staubecken (Betriebswasser 21 m<sup>3</sup>/s + Sicherheitszuschlag von 3 ÷ 5 m<sup>3</sup>/s, die über die Staumauer abstürzen). Das am oberen Ende des Staubeckens vor dem Umleitunnel angeordnete Leitwehr lässt nur die obere Wasserschichten ins Staubecken gelangen, wo die mitgeführten Schwebstoffe wie Sand und Schlamm, gelegentlich auch Gerölle, abgesetzt werden. Die mit Schwebstoffen und mit Geschiebe stärker belasteten unteren Wasserschichten fliessen durch den Tunnel ab. Jeden Sommer wird das Staubecken durch den Grundablass entleert und mit bis zu 40 m<sup>3</sup>/s ausgespült. So kann jeweils das ursprüngliche Reussbett freigelegt und der grösste Teil der Ablagerung abgeschwemmt werden. Das ausserhalb des Flussbettes im Becken zurückgebliebene, nicht abschwemmbar Material hat heute eine Höhe bis zu 3 m erreicht; es befindet sich aber zur Hauptsache unterhalb der obersten Schicht von 10 m Höhe, die als Ausgleichraum benützt wird, wenn der Zufluss unter die Betriebswassermenge sinkt. So steht selbst im ungespülten Becken gewöhnlich ein nutzbarer Stauinhalt von 150 000 m<sup>3</sup> zur Verfügung (ursprünglich 180 000 m<sup>3</sup> bei einem Gesamthalt von 200 000 m<sup>3</sup>), während für den Betrieb 100 000 m<sup>3</sup> vollauf genügen würden. In Jahren mittlerer Wasserführung beträgt die durch den Grundablass abgeschwemmte Masse, je nach dem Auftreten kleinerer oder grösserer Hochwässer, 15 bis 30 000 m<sup>3</sup>, in ausgesprochenen Hochwasserjahren, wie 1939, bis zu 50 000 m<sup>3</sup>. Die Menge der durch den Umleitunnel abgeführten Sinkstoffe dürfte mit 60 bis 80 000 m<sup>3</sup> im Jahresmittel nicht zu hoch geschätzt sein.

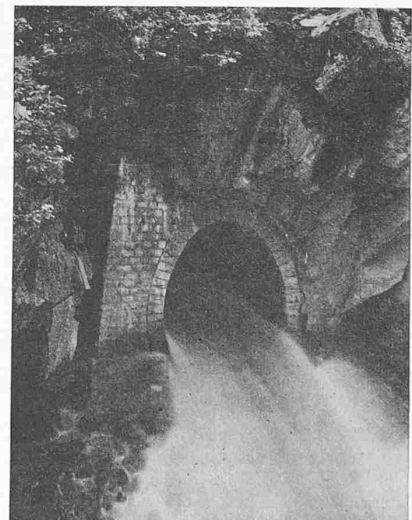
Abb. 3. Ausmündung bei rd. 60 m<sup>3</sup>/sec

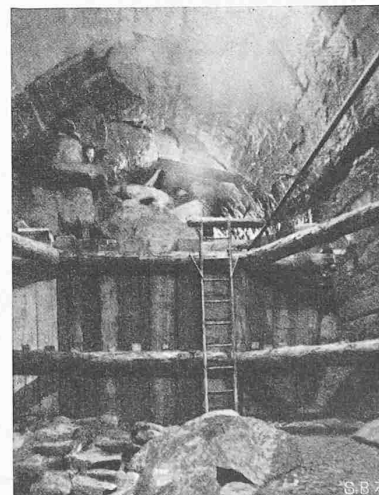
Abb. 12

Bei einer ersten Probefüllung des Staubeckens erwies sich das neu erstellte Gewölbe als ziemlich wasserdurchlässig; zur Abdichtung wurde deshalb mit der Zementkanone ein starker Gunitverputz aufgebracht. Bei den ober- und unterhalb der Einbruchsstelle im Gewölbe festgestellten Rissen begnügte man sich mit einer möglichst tiefreichenden Ausstopfung mit Mörtel.
