# Zerstörung und Wiederaufbau am Stauwehr des Kraftwerkes Kembs

Zeitschrift: **Schweizerische Bauzeitung**

## Zerstörung und Wiederaufbau am Stauwehr des Kraftwerkes Kembs

Von ERWIN SCHNITTER, Oberingenieur der A.-G. Conrad Zschokke, Genf-Zürich

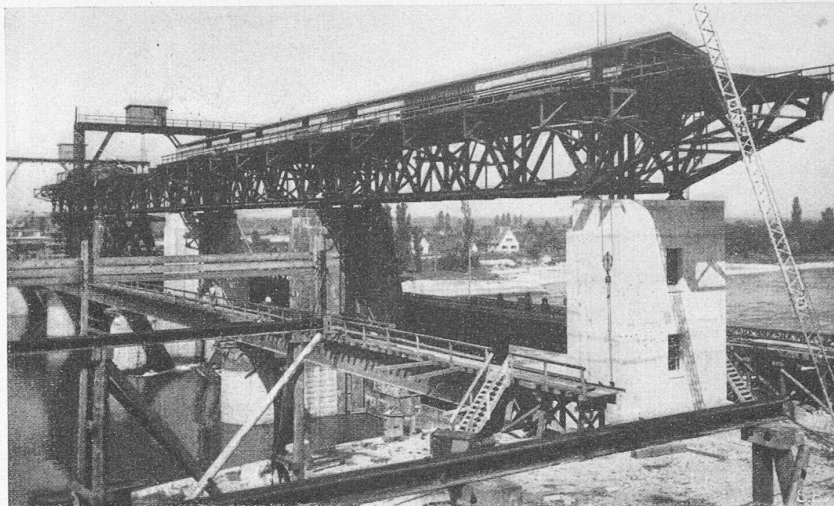
Bild 16. Freimontage der Windwerkbrücke 3. Aufnahme vom selben Standpunkt wie Bild 15, neun Monate später

der Windwerkbrücke und in Gang bringen der Windwerke. Anfangs Juli wurde die Einrichtung der Baustelle in Angriff genommen und mit dem Abbau der verworrenen Stahlmassen begonnen, wobei höchste Vorsicht und sorgfältiges, systematisches Vorgehen geboten war.

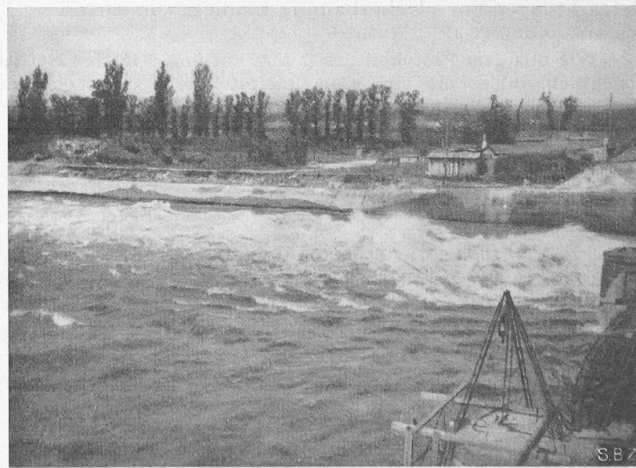
Bild 18. Abflussbild bei 500 m<sup>3</sup>/s durch Oeffnung 5; rasche Beruhigung des Abflusses; Entwicklung starker Quer-Dünung. 16. Mai 1946
