Zeitschrift: **Schweizerische Bauzeitung**

Band (Jahr): **127/128 (1946)**

## Zerstörung und Wiederaufbau am Stauwehr des Kraftwerkes Kembs

Von ERWIN SCHNITTER, Oberingenieur der A.-G. Conrad Zschokke, Genf-Zürich

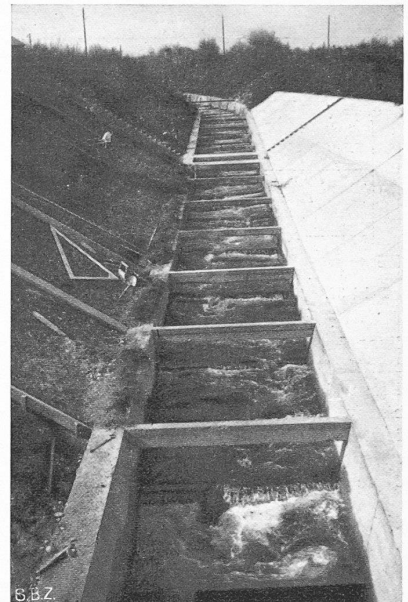
Bild 31. Strömung im Fischpass
