## Taucherarbeiten am Vorderen Gosausee

Von Dr. Ing. GEORG HUTAREW, Linz

### Zusammenfassung

Viele Arbeiten, die früher ein Trockenlegen des Bauteiles erforderten, werden heute unter Wasser von Tauchern ausgeführt. Die Instandsetzung eines schadhaften Abschlussdeckels der Schachtpumpenanlage Gosausee, die in einer Tauchtiefe von 35 bis 40 m vorgenommen werden musste, war mit besonderen Schwierigkeiten verbunden. Bei den engen Raumverhältnissen konnte nur ein Taucher eingesetzt werden, wodurch das Gewicht der zu transportierenden Teile begrenzt war. Diesen Umstand hat man durch entsprechende Gestaltung unter Ausnutzung des Auftriebes berücksichtigt. Die konstruktiven Einzelheiten und der Montagevorgang werden im Nachstehenden beschrieben.

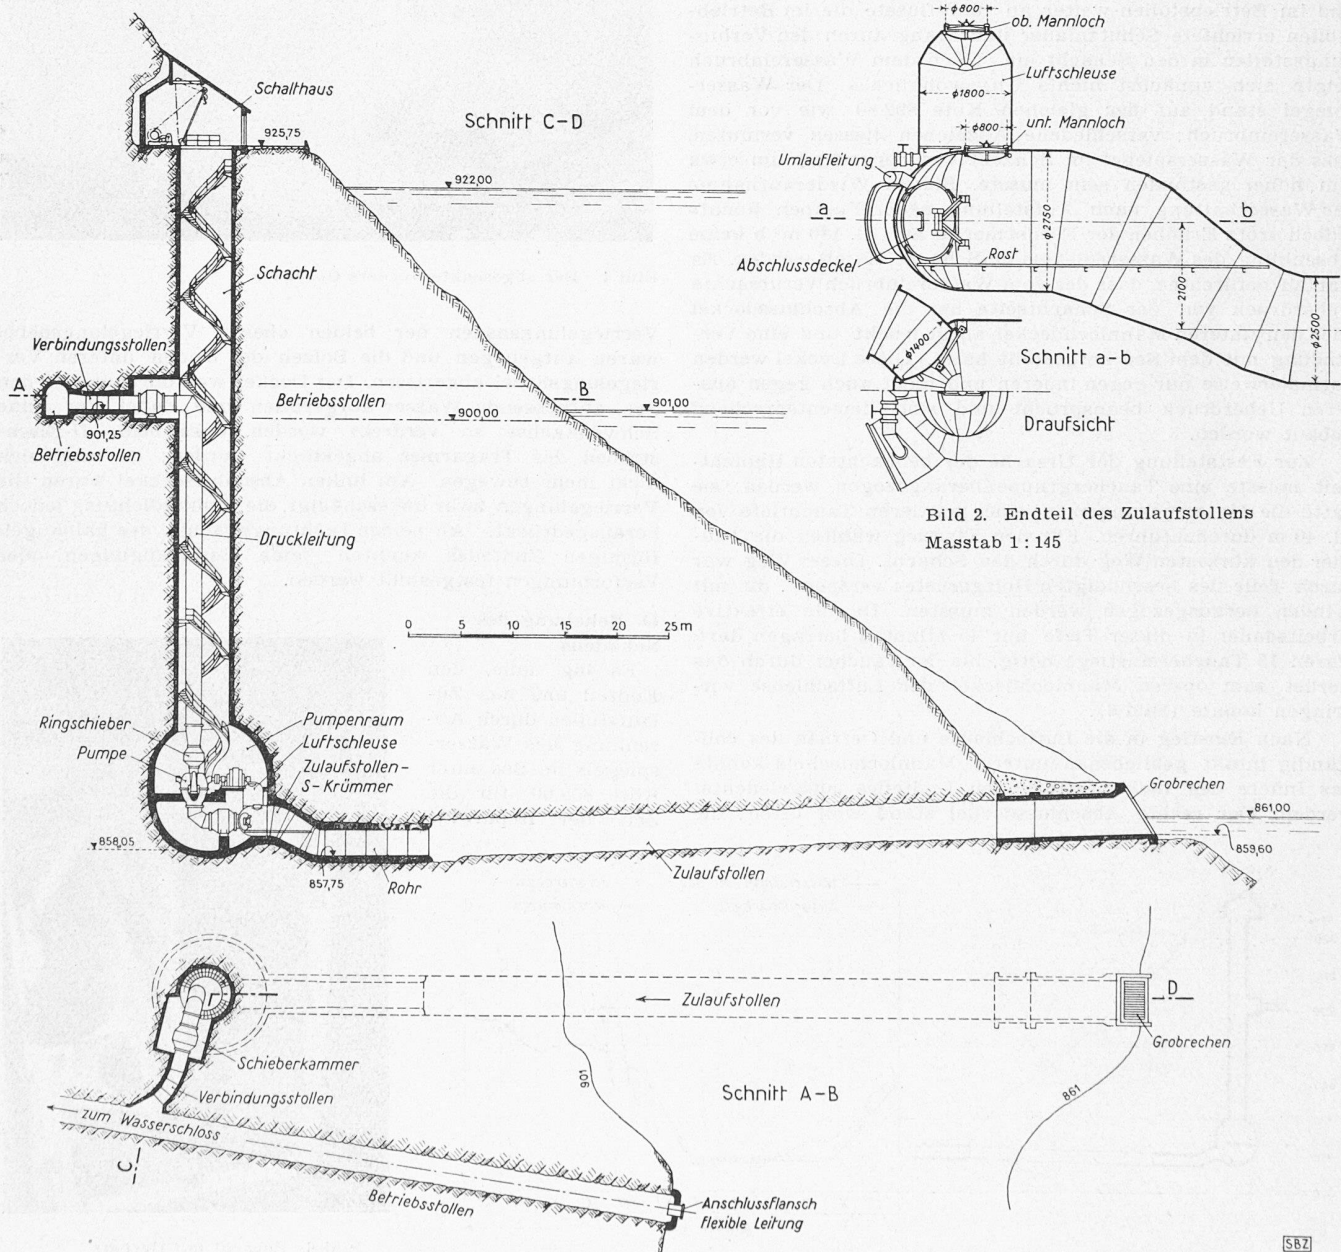
hat man die Schwimmpumpenanlage durch eine im Fels angeordnete stationäre und gleichzeitig lawinensichere Schachtpumpenanlage ersetzt (Bild 1). Die Pumpenkammer, die zeitweise bis 64 m unter dem Wasserspiegel liegt, musste gegen Wassereindringen durch einen sicheren und im Betrieb stets überprüfbaren Abschluss geschützt werden. Hierzu wurde die auf Kote 859,00 liegende Mittelaxe des Auskleidungsrohres durch einen sanft verlaufenden S-Krümmen auf Kote 861,10 gehoben (Bild 2). Der halbkugelförmige Endteil des Zulaufrohres erhielt zwei Anschlusstutzen von 1400 mm l. W., an die die beiden Pumpensaugkrümmer unter Zwischenschaltung je eines druckölgesteuerten Ringschiebers angeschlossen sind. Jeder der beiden Anschlusstutzen kann durch einen gewölbten Abschlussdeckel verschlossen werden, der an einem drehbaren Tragarm schwenkbar gelagert ist (Bild 3); die Deckel können von einem Mann betätigt werden. Sie werden auf ihren plangetriebenen Sitzen bei fehlendem Wasserdruck von je vier Verriegelungshebeln niedergehalten, da die Anpresskraft (bei Vollstau rd. 100 t) vom Wasserdruck erzeugt wird. Der geöffnete Deckel gibt den vollen Querschnitt frei. Um zum Betätigen der Abschlussdeckel oder zur Vornahme etwaiger Ueberprüfungen bei jedem Wasserstand im See in den Endteil einsteigen zu können, ist eine Luftschleuse angebaut, die mit dem Endteil durch das untere, mit dem Pumpenraum durch das obere Mannloch in Verbindung steht; jedes Mannloch ist mit einem der Vorschrift entsprechenden nach innen aufgehenden Deckel verschlossen und hat 800 mm Ø, damit auch Taucher in voller Ausrüstung durchschlüpfen können.

Bild 1. Schachtpumpenanlage mit neuer Wasserfassung im Vorderen Gosausee, Salzkammergut. Masstab 1:700

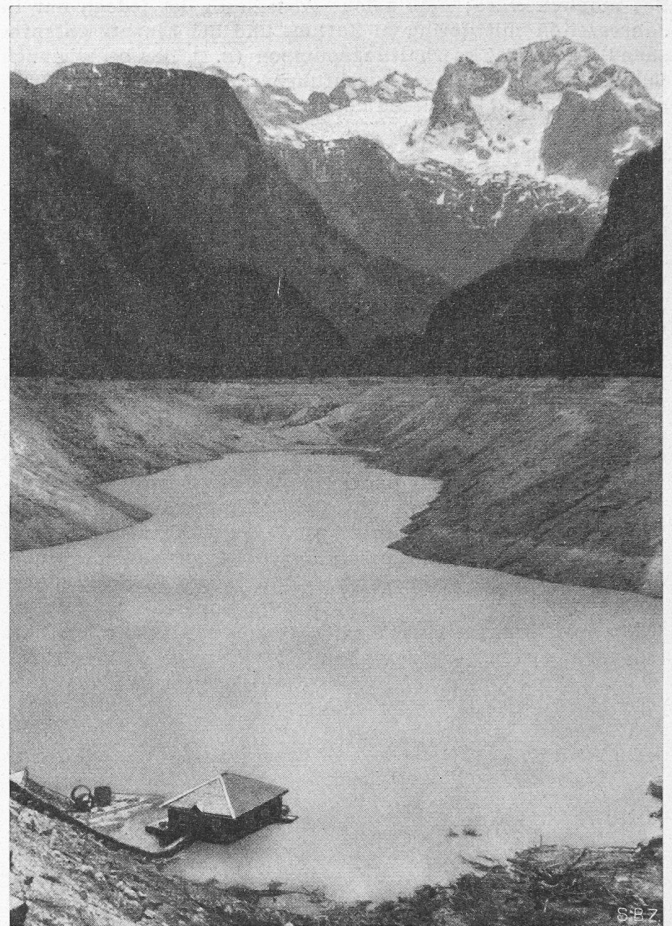
Das Bau- und Montageprogramm musste den Zuflussverhältnissen angepasst werden: Begünstigt durch das trockene Wetter, konnte der See von Ende Februar bis Mitte Juni 1947 etwa auf Kote 858,80 abgesenkt gehalten werden (Bild 4). In diesem Zeitraum wurde der Schachtvortrieb beendet, der unterirdische Pumpenraum ausgebrochen, der Zulaufstollen von beiden Seiten angeschlagen und durchgebrochen, die aus Stahlblech hergestellte Zulaufstollenauskleidung einschliesslich des halbkugelförmigen Endteiles und die Luftschleuse eingebracht, zusammengeschiessst, einbetoniert und die Betonauskleidung für die untere Hälfte des unterirdischen Pumpenraumes fertiggestellt (Bild 5). Am 25. Juni 1947 wurde der Endteil gegen den Zulaufstollen vorübergehend mit einer Blechwand dicht abgeschlossen und mit Wasser von 7 atü abgepresst. Am 7. Juli hat man die drei Deckel am Endteil geschlossen und den Zulaufstollen gefüllt; der Wasserspiegel im See hatte bereits die Kote 860,60 erreicht, so dass die letzten Arbeiten im Zulaufstollen bzw. im Endteil im Schutze einer Dammbalkenschwelle durchgeführt werden mussten.

Bild 4. Der abgesenkte Vordere Gosauee

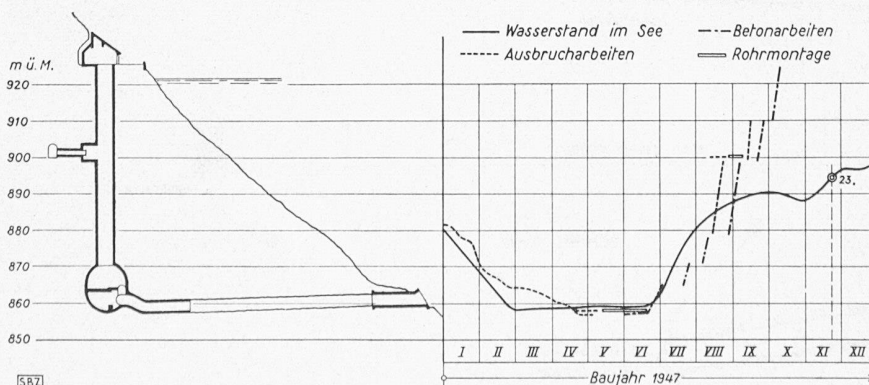
Bild 5. Baufortschritt und Wasserstand im Sommer 1947
