Die Aarebrücke von Wangen

Zeitschrift: **Schweizerische Bauzeitung**

Von Konrad P. Meyer-Usteri, Obering. des IV. Kreises, Burgdorf

Neue Pfeiler und Fahrbahnverstärkung im Jahre 1967

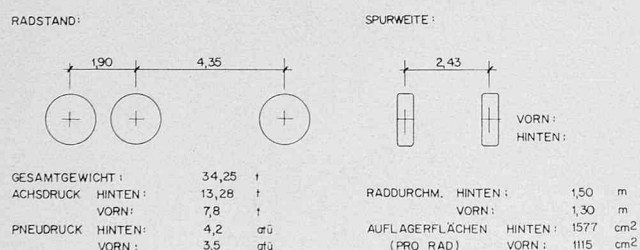
Bild 29a. Belastungsfahrzeug
