Zeitschrift: **Schweizerische Bauzeitung**

# Das Erdbeben im Friaul vom 6. Mai 1976 — Beanspruchung und Beschädigung von Bauwerken

Von E. Glauser, H. Gugerli, E. Heimgartner, B. Rast und R. Sägeser, Zürich

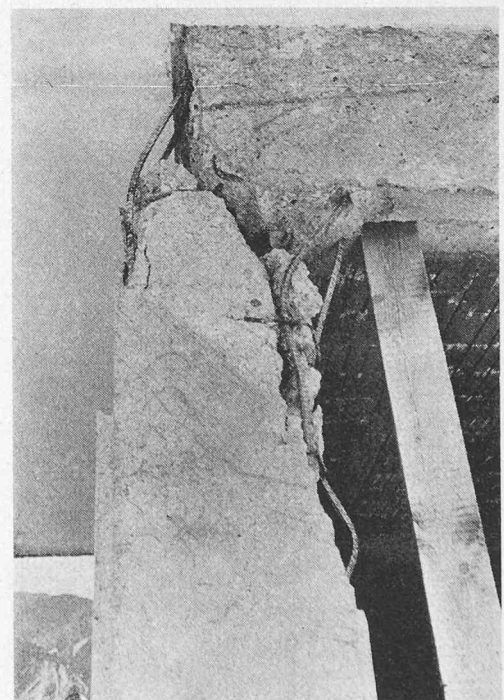
Viele Schäden an den Ortbetonskelettbauten hatten ihre Ursache nicht in der Ausbildung des Tragskelettes, sondern in der Anordnung der Backsteinwände, wobei das unterschiedliche Verhalten der beiden Konstruktionselemente zu berücksichtigen ist. Während das Stahlbetonskelett infolge Plastifizierung grosse Deformationen aufzunehmen vermag, vergleichsweise aber einen geringen Verformungswiderstand aufbringt, so verhalten sich die Backsteinwände wesentlich steifer, erlauben aber infolge des spröden Verhaltens nur geringe Deformationen bis zum Bruch. Jede Backsteinwand, sowohl die Fassadenwände wie auch die sonst unbedeutenden Innenwände, beeinflusst somit das Verhalten des Bauwerks bei einem Erdbeben wesentlich. Deshalb entstanden bei offenen Erdgeschossen infolge einzelner Mauerwerkswände grosse Unterschiede in der Schubsteifigkeit, die zu konzentrierten Beschädigungen führten. Die Ursache von Schäden, die vom Tragskelett ausgingen, sind meist durch die ungenügende Gestaltung konstruktiver Details bedingt, beispielsweise der Anschlüsse von Riegeln an Stützen (Bild 19).

Bild 19. Abscheren einer Stütze bei der Verbindung mit dem Riegel infolge ungenügender Verbügelung
