**Artikel:** Geotechnische Probleme beim Neubau des Gymnasiums Biel  
**Autor:** Schär, Ulrich  
**DOI:** <https://doi.org/10.5169/seals-85399>

# Geotechnische Probleme beim Neubau des Gymnasiums Biel

Von Ulrich Schär, Bern/Zürich

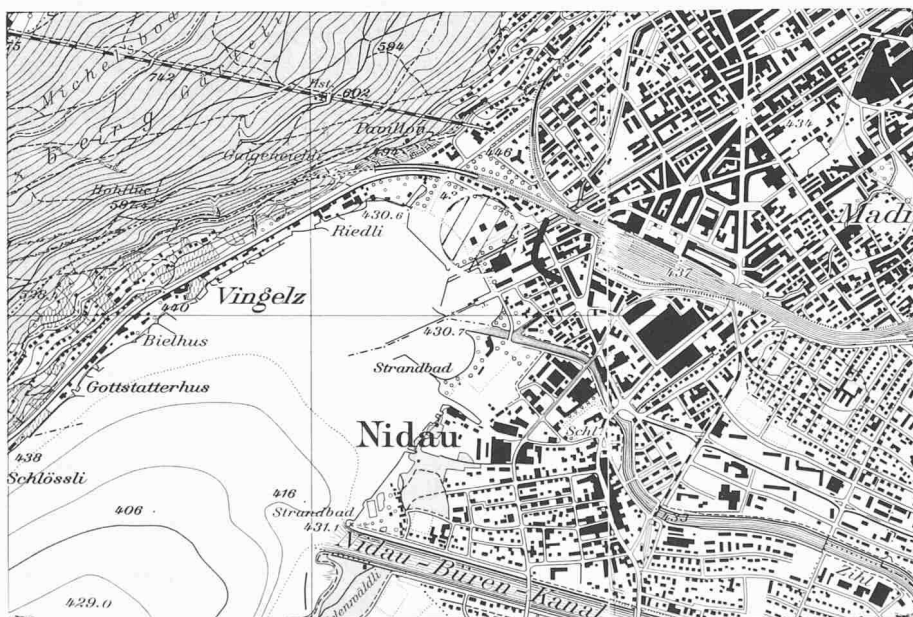
Bild 1. Lage des Bauareals auf dem Bieler Strandboden. Die eingezeichnete Linie markiert die im geologischen Gutachten von 1959 angegebene Grenze des von der Stadt Biel gegen den See hinziehenden Schotterhorizontes im Untergrund (Reproduziert mit Bewilligung der Eidg. Landestopographie Bern vom 13.11.1978)

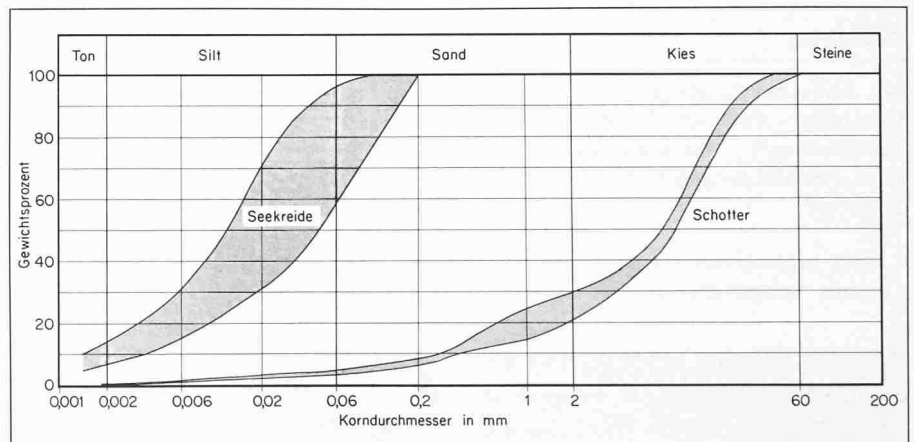
Aus den durchgeführten Untersuchungen war zu erkennen, dass unter einer bis 3 m mächtigen Schicht von Zivilisationsschutt, einige Meter Seekreide und Seebodenlehm (Kornverteilungen s. Bild 5) und darunter ein mächtiger Silt/Sand-Komplex allgemein geringer Lagerungsdichte anstehen. Wie aus Bild 3 hervorgeht, resultierten dabei bis in die Tiefe von rund 20 m lediglich SPT-Werte von knapp 10 Schlägen je 30 cm Eindringung der Hohlsonde in den siltig-sandigen Untergrund. Wie im Verlaufe der ersten

Bild 5. Kornverteilungen der Seekreide und des Schotters

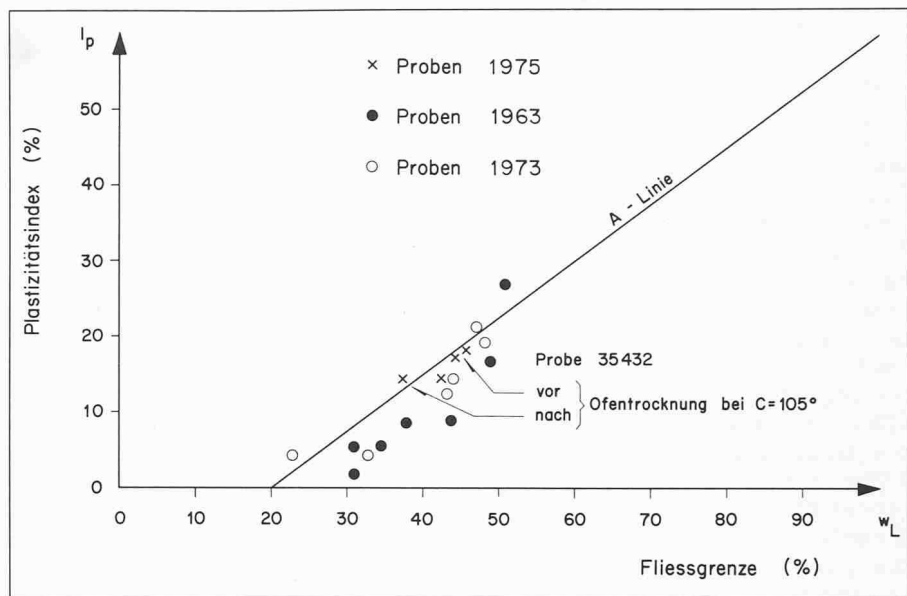
Bild 6. Plastizitätseigenschaften des tonigen Silts (Seekreide) über dem Schotter und Silt/Sand
