# Statische Sicherung historischer Bauten

Von E. Schubiger, Zürich

## Kartause Ittingen

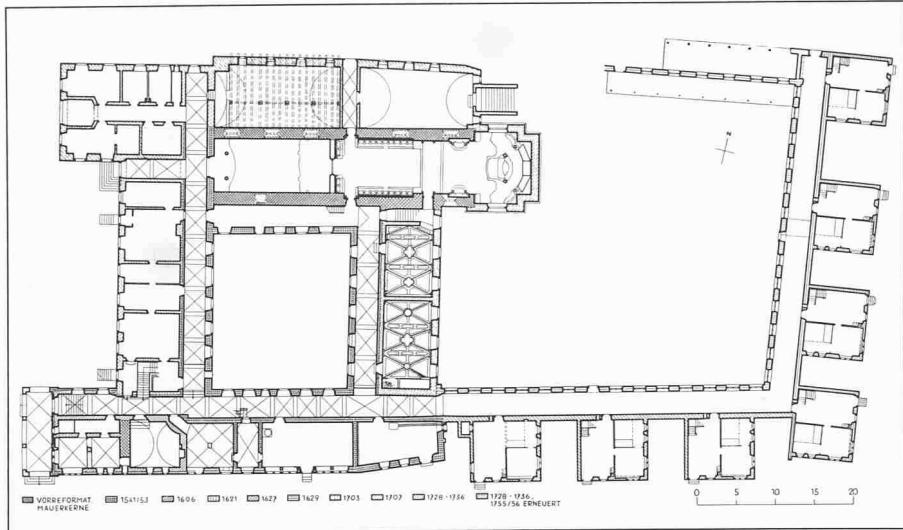
Bild 3. Innere Klausur, Choranbau 1703

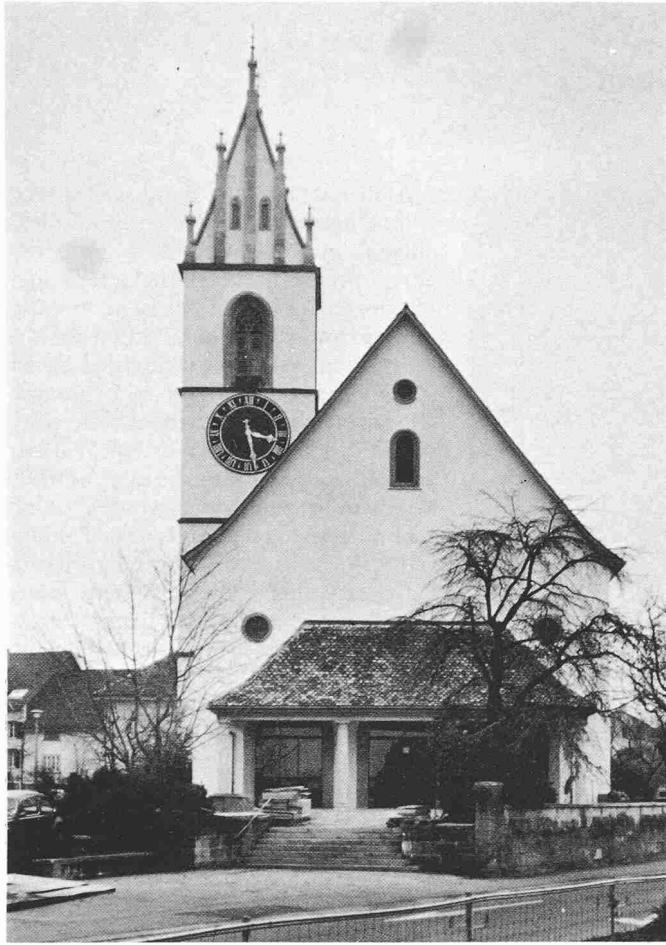
Bild 11 zeigt die Westansicht der 1978 renovierten Kirche mit dem neuen Vorzeichen. Die damit verbundenen statischen Sicherungsarbeiten an den Längswänden treten nirgends in Erscheinung.

Bild 11. Westansicht der Kirche Meilen nach der Renovation 1978
